Besiktningssprotokoll

Anticimex Försäkringsbesiktning i samarbete med Fastighetsbyrån

Fastighetsbeteckning: Kärra 4:29	
Fastighetsadress: Kärra 265	
Postnummer: 463 95	Ort: Lödöse

Försäkringsbesiktning

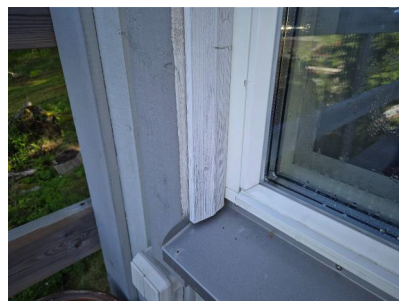
Utvändigt / Dörrar och Fönster

Trädetaljer runt fönster och dörrar är i behov av bättringsmålning.

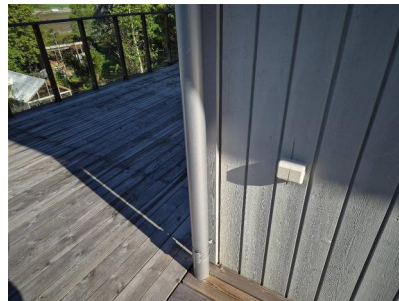
Utvändigt / Hängrännor / Stuprör

Falsen på stuprör är vända mot fasaden.

Falsen på stuprören kan med fördel vändas ut från fasaden för att lättare se om rören blivit skadade samt för att minska fuktbelastning mot fasad vid eventuellt läckage.

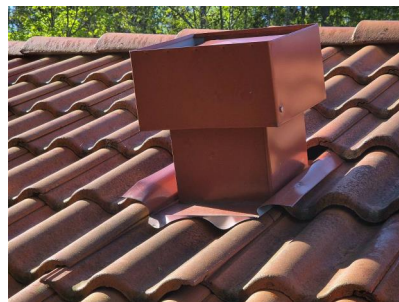
Utvändigt / Tak

- Plåt detalj till ventilationsgenomföring är otät och underliggande takpanna är lös och sprucken.
- En takpanna vid takstegen är sprucken.
- Taket har av säkerhetsskäl besiktigats från mark och takstege.

Bristerna kan leda till att taktäckningen har ett minskat motstånd mot vatteninträngning, vilket kan resultera i fuktrelaterade skador på träläkt och underliggande konstruktioner.

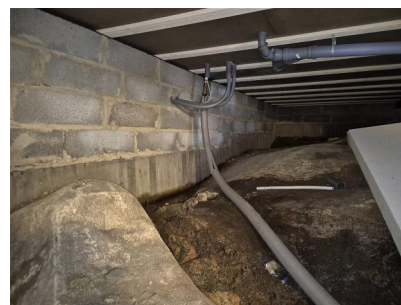
Utvändigt / Krypgrund

- Kontroll av konstruktion utfördes genom okulär kontroll av och fuktkvotsmätning i bjälklag/blindbotten. Vid kontroll av konstruktion uppmättes fuktvärden över kritisk fuktnivå för mikrobiell tillväxt.
- Mikrobiell påväxt förekommer på blindbottenskivor.

De höga fuktvärdena och den mikrobiella påväxten innebär att grundens klimat under delar av året är för fuktigt, vilket i förlängningen kan leda till rötskador i konstruktionen. För att undvika detta så måste krypgrundens klimat bli torrare.

Fuktkvoten uppmättes till 18 - 21 %. Risk för mikrobiell tillväxt föreligger om fuktkvoten överstiger 17 %.

Läs Anticimex faktablad om uteluftsventilerade krypgrunder för tips och råd.

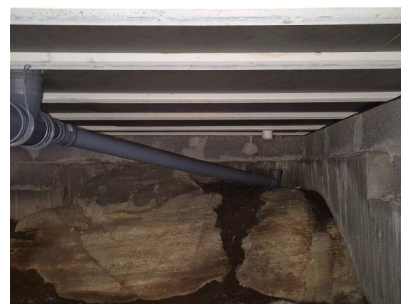
- Avloppslukt upplevdes i grundläggningen.
- Avloppsrör från duschen har släppt och saknar fastsättningsband.

Kontakt rekommenderas med fackman för åtgärd.

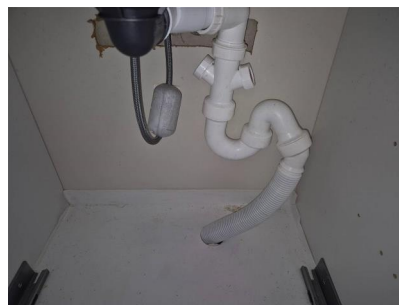
Entréplan / Kök

Fuktskydd i diskbänkskåp är otätt vid genomföring.

Vid fuktindikering som utfördes i utrymmet noterades inga förhöjda fuktindikationer.
