Besiktningssprotokoll

Anticimex Försäkringsbesiktning i samarbete med Fastighetsbyrån

Fastighetsbeteckning: Ryd 2:27	
Fastighetsadress: Hånger Sjöbo 11	
Postnummer: 33194	Ort: Värnamo

Besiktningdatum: 2026-05-22	Protokollnummer: 69700166
Temperatur: 15 °C	Väderlek: Halvklart
Tekniker: Morgan Ekström	
E-post: Morgan.Ekstrom@anticimex.se	
Kontor: Jönköping	
Närvarande: Säljare

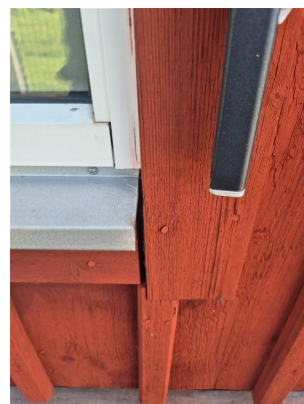
Utvändigt / Fönster

Fönsterbleck är otäta vid infästningar.

Eftersom fönsterblecken är otäta finns risk att vatten rinner in i väggen vilket i sin tur kan leda till fuktskador i väggkonstruktionen.
