# Besiktningsprotokoll

Anticimex Försäkringsbesiktning i samarbete med Fastighetsbyrån

| Fastighetsadress:<br>Vinkelgatan 8 | |

| Besiktningsdatum:<br>2026-05-25 | Protokollnummer:<br>69703028 |

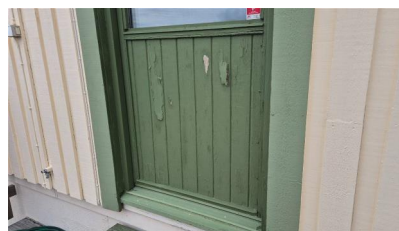
Dörr är i behov av målning/underhåll.

För att öka livslängden på dörr rekommenderas målning och underhåll.

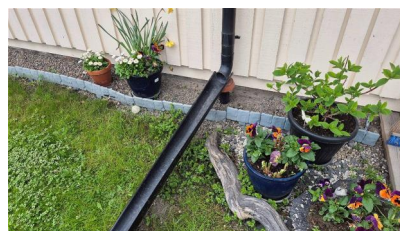
Stuprör är inte anslutet till markledning.

Stuprör som inte är anslutet till markledning kan medföra en ökad fuktbelastning på grundmur/sockel som i sin tur kan leda till fuktrelaterade skador.

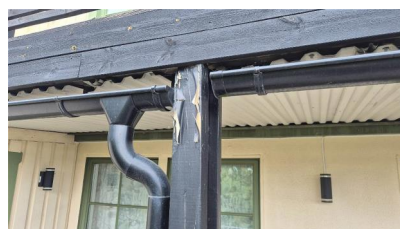
Altanräcke och träkonstruktioner är i behov av målning/underhåll.

Vi rekommenderar att du utför målning/underhåll av altan.

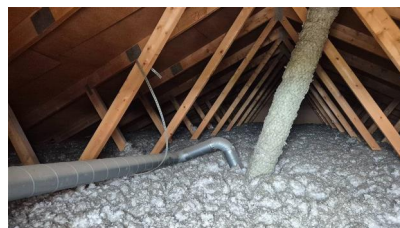
Vindsutrymmet saknar landgångar.

Vindsutrymmet kunde inte besiktas eftersom landgångar saknas.

Vi rekommenderar en kompletterande besiktning när landgång monterats.

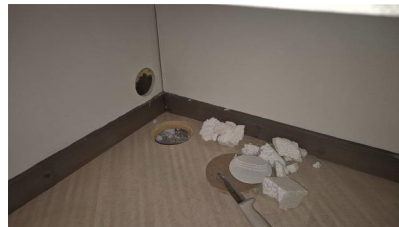
Vid kontroll av väggkonstruktionen i källaren uppmättes fuktvärden under kritisk fuktnivå och normal lukt upplevdes.

Källarvåningens ytterväggar består av betong och en bärande stomme av ingjutna träreglar. Betongelementen sammanfogas med fogmassa. Dessa väggar är ur fuktsynpunkt en känslig konstruktion, eftersom fukt kan tränga in genom den tunna betongen som ofta saknar utvändigt fuktskydd samt in genom otäta blockskarvar. Detta i sin tur kan leda till mikrobiella skador (angrepp av mikroorganismer) som kan leda till att mikrobiell lukt sprids till boendemiljön.

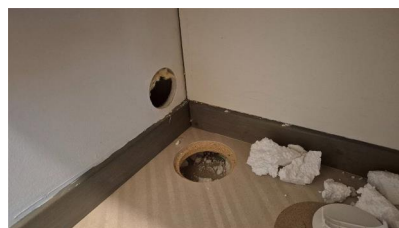
Vid kontroll av väggkonstruktionen i källaren uppmättes fuktvärden under kritisk fuktnivå och normal lukt upplevdes.

Fuktkvoten uppmättes till 11 %.
