Besiktningssprotokoll

Anticimex Försäkringsbesiktning i samarbete med Fastighetsbyrån

Fastighetsbeteckning: Högvalta 1:156 Kärrsmossen 2:139	
Fastighetsadress: Rud Nyängen 1	
Postnummer: 67191	Ort: Arvika

Försäkringsbesiktning

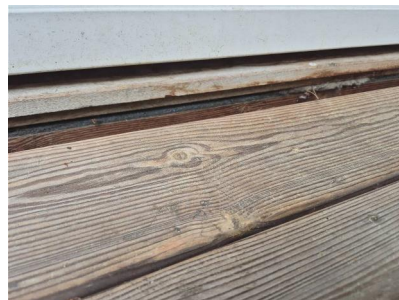
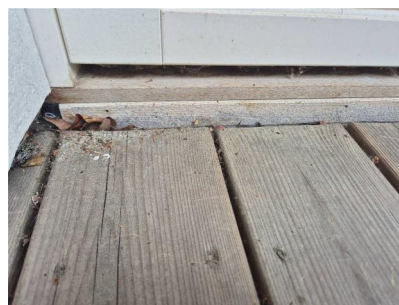
Utvändigt / Dörrar

Tröskelbleck saknas under dörr.

Avsaknad av tröskelbleck medför att det finns risk för att vatten kan rinna in och orsaka fuktskador på tröskel och/eller i kringliggande vägg och bjälklag.

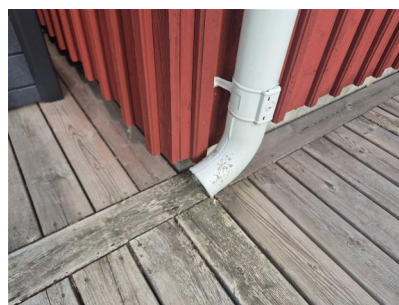
Utvändigt / Hängrännor / Stuprör

Stuprör avslutas nära husliv.

Stuprör som avslutas intill husliv (ovan mark) kan medföra en ökad fuktbelastning på grundmur/sockel med fuktrelaterade skador som följd.

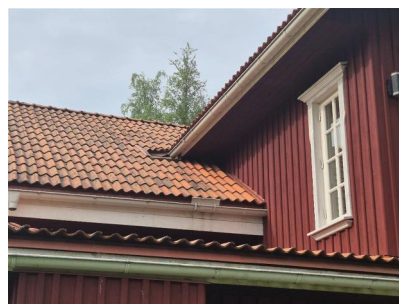
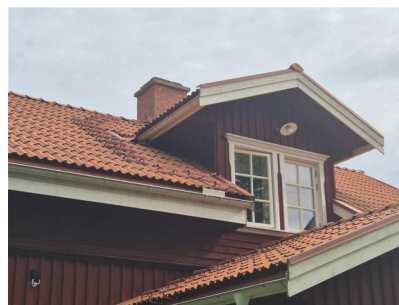
Utvändigt / Tak

Inget att notera. taket är besiktat från mark, anliggande stege och tak.

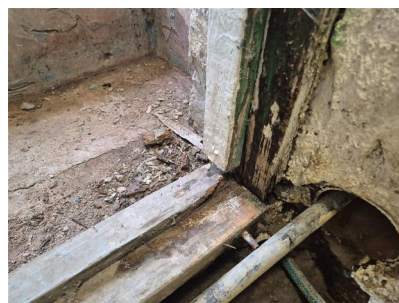
Utvändigt / Pannrum

Rötskador finns i gamla dörren till pannrummet.
Rekommenderar att man byter den.

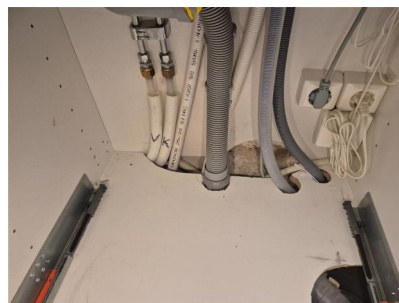
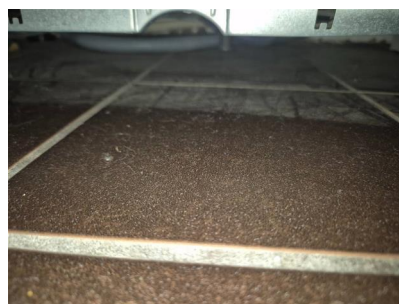
Entréplan / Kök

Fuktskydd saknas i diskbänksskåp och under diskmaskin.

Utan fuktskydd är det svårt att upptäcka läckage från rörledningar. Vatten kan då tränga in i omkringliggande konstruktioner och orsaka fuktskador.

Innertak lutar mot yttervägg

För att upptäcka eventuella läckage, installera ett fuktskydd.

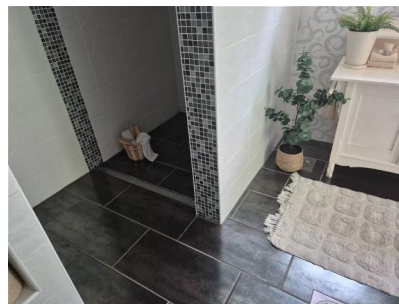
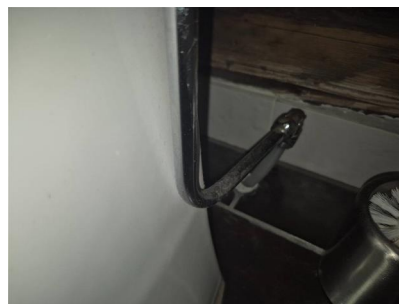
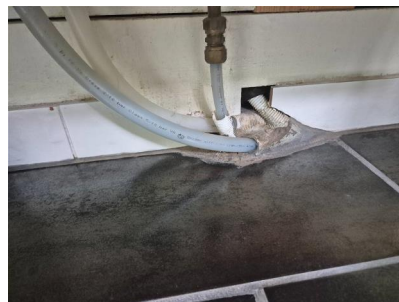
Entréplan / Dusch/Toalett

- ⚠ Rörgenomföring finns i golv.

Rörgenomföringar i golvet medför en ökad risk för att vatten tränger ner i omkringliggande konstruktioner och orsakar fuktskador.
