# Besiktningsprotokoll

Anticimex Försäkringsbesiktning i samarbete med Fastighetsbyrån

| Fastighetsadress:<br>Norra By Anneborg 1 | |

| Besiktningsdatum:<br>2026-05-22 | Protokollnummer:<br>69707055 |

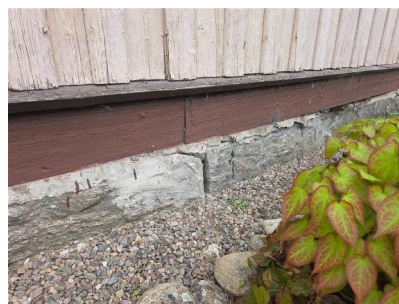
- Sprickor och otätheter förekommer delvis i grundmur.

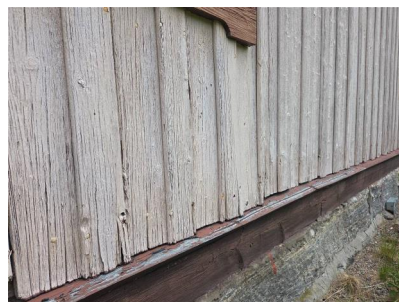
- Fasadpanelen och träkonstruktioner är i behov av målning/underhåll.

Fasadbeklädnad och träkonstruktioner där målningsbehov finns riskerar att få fukt- och rötskador på grund av sämre vattenavvisande förmåga. För att öka livslängden på fasadbeklädnaden rekommenderas målning och underhåll.

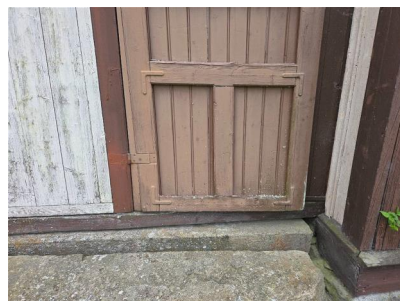
- Dörr är i behov av målning/underhåll.

Dörrar där målningsbehov finns riskerar att få fukt- och rötskador på grund av sämre vattenavvisande förmåga.

För att öka livslängden på dörr rekommenderas målning och underhåll.

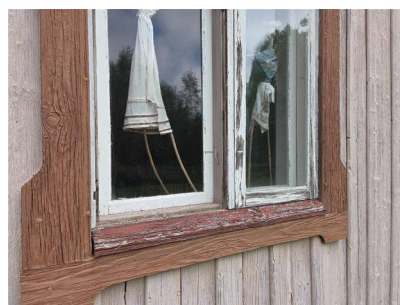
- Fönster är i behov av målning/underhåll
- Fönsterbågar saknas lokalt.

Fönsterbågar och fönsterkarmar där målningsbehov finns riskerar att få fukt- och rötskador på grund av sämre vattenavvisande förmåga.

För att öka livslängden på fönster rekommenderas målning och underhåll.

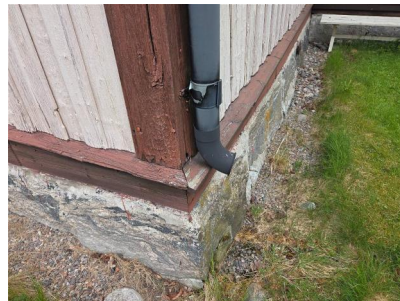
- Stuprör avslutas nära husliv.

Stuprör som avslutas intill husliv (ovan mark) kan medföra en ökad fuktbelastning på grundmur/sockel med fuktrelaterade skador som följd.

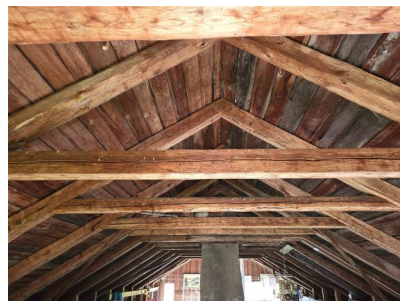
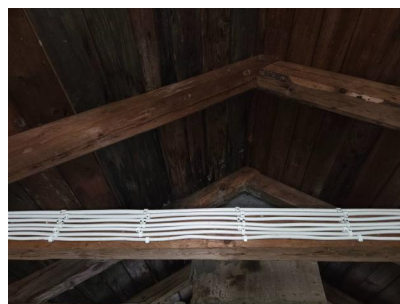
- Vid kontroll av vinden har fuktvärden under kritisk fuktnivå för mikrobiell tillväxt uppmätts, dock finns mikrobiell påväxt på underlagstak.

Fuktkvoten i underlagstak/takbjälkar uppmättes till 10 %.

Den upptäckta mikrobiella påväxten på underlagstaket är ett tecken på att vinden har tillförts eller tillförs fukt inifrån bostaden. Observera att besiktning av bostadens ventilationssystem inte har ingått i uppdraget.

För att komma tillrätta med detta kan fukttillförseln inifrån bostaden behöva minskas. Det kan göras genom att ventilationen i bostaden förbättras samt att eventuella otätheter i vindsbjälklaget (tak-/väggvinklar, taklucka med mera) tätas. Läs Anticimex faktablad om uppvärmda vindsutrymmen för tips och råd.

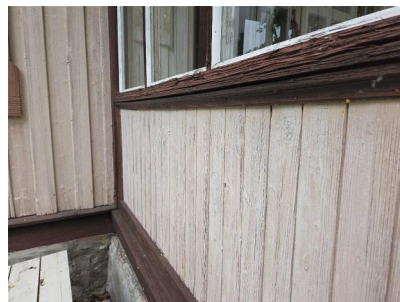
- Veranda är i behov av målning/underhåll.

Träkonstruktioner där målningsbehov finns riskerar att få fukt- och rötskador på grund av sämre vattenavvisande förmåga. För att öka livslängden på fasadbeklädnaden rekommenderas målning och underhåll.

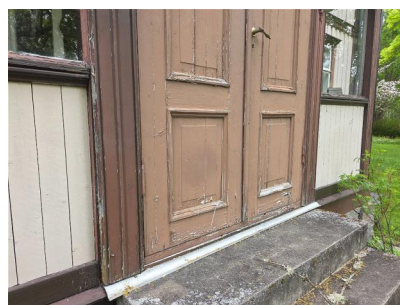
- Dörr är i behov av målning/underhåll.

Dörrar där målningsbehov finns riskerar att få fukt- och rötskador på grund av sämre vattenavvisande förmåga.

För att öka livslängden på dörr rekommenderas målning och underhåll.

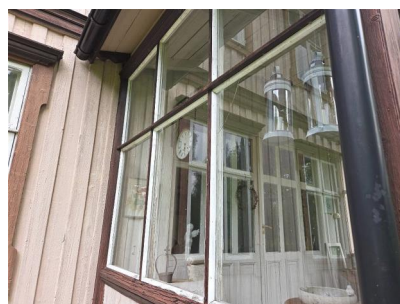
- Fönster är i behov av målning/underhåll.
- Spricka noterades i glas.

Fönsterbågar och fönsterkarmar där målningsbehov finns riskerar att få fukt- och rötskador på grund av sämre vattenavvisande förmåga.

För att öka livslängden på fönster rekommenderas målning och underhåll.

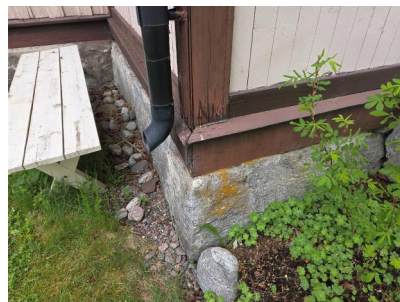
- Stuprör avslutas nära husliv.

Stuprör som avslutas intill husliv (ovan mark) kan medföra en ökad fuktbelastning på grundmur/sockel med fuktrelaterade skador som följd.

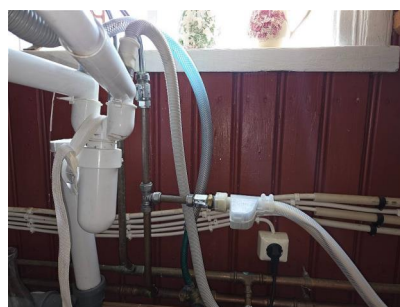
- Upphångningsbygel saknas på avloppslang från diskmaskinen.

När upphångningsbygel saknas ökar risken för brott på slangen med läckage som möjlig följd.

För att hindra brott på avloppsslang rekommenderas komplettering av upphångningsbygel.

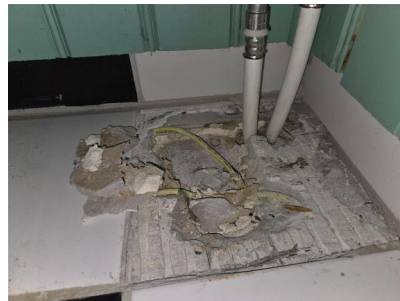
- Rör genomföring finns i golv.
- Kakelplattor ligger lösa på golvytan och rör genomföringar saknar rörmanschetter.
- Golvvärme kabel är skadad.
- Frånluftsfläkt saknas i utrymmet.

Rör genomföringar i golv medför en ökad risk för att vatten tränger ner i omkringliggande konstruktioner och orsakar fuktskador.

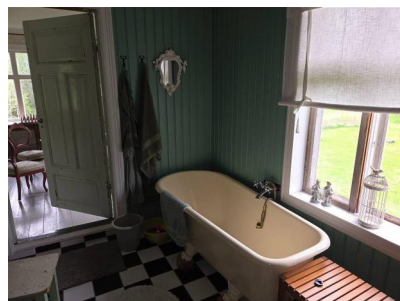
- Väggbeklädnaden i direkt anslutning till badkaret består av målad träpanel.

Förhöjd risk för fukt-, mögel- och rötskador i väggkonstruktion och bakomliggande bjälklag. Går ej att bedöma om tätskikt finns bakom vägg.

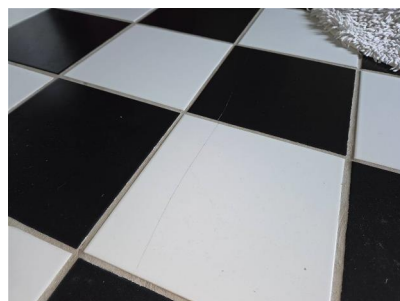
- Golvfall från tröskel till golvbrunnen är bristfälligt utfört samt i duschutrymmet.
- Bomljud förekommer lokalt i kakel/klinker på golv.
- Sprickor noterades på ytskiktet på golv.

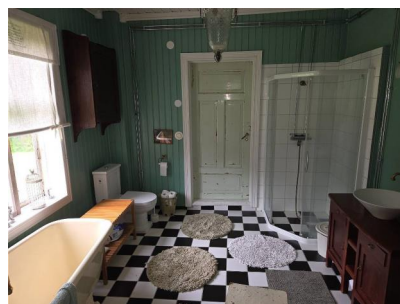
- Fuktindikering i utrymmet gav inga förhöjda fuktindikationer.
