Besiktningssprotokoll

Anticimex Försäkringsbesiktning i samarbete med Fastighetsbyrån

Fastighetsbeteckning: Sördal 1:55	
Fastighetsadress: Dalen Björkebo	
Postnummer: 671 91	Ort: Arvika

Besiktningdatum: 2026-05-25	Protokollnummer: 69708415
Temperatur: 17 °C	Väderlek: Molnigt
Tekniker: Joakim Hellblad	
E-post: joakim.hellblad@Anticimex.se	
Kontor: Karlstad	
Närvarande: Anhörig till dödsbo.

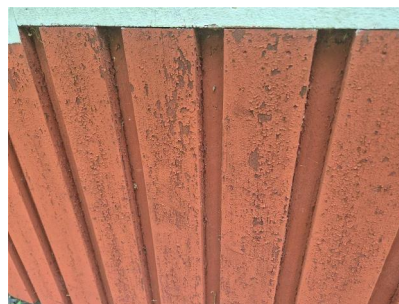
Utvändigt / Fasad

Fasadbeklädnaden har färgsläpp och torrsprickor.

Fasadbeklädnad och träkonstruktioner där målningsbehov finns riskerar att få fukt- och rötskador på grund av sämre vattenavvisande förmåga.

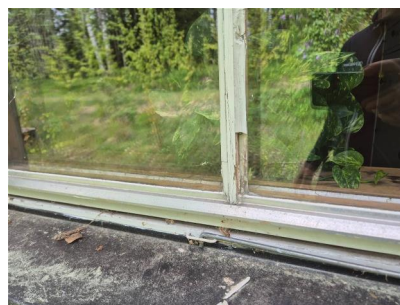
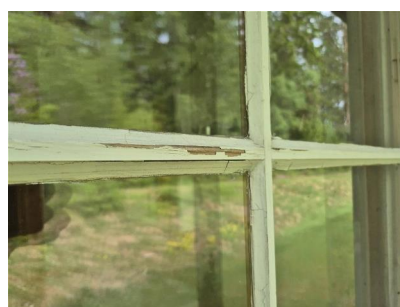
Utvändigt / Fönster

Fönster har färgsläpp och torrsprickor.
- Förekommer även kitsläpp.

Fönsterbågar och fönsterkarmar där målningsbehov finns riskerar att få fukt- och rötskador på grund av sämre vattenavvisande förmåga.

För att öka livslängden på fönster rekommenderas målning och underhåll.

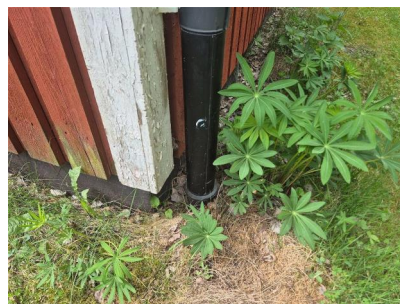
Utvändigt / Hängrännor / Stuprör

Lövsilar finns inte.

När det saknas lövsilar så finns det risk att det blir stopp i dagvattenledningen.

För att hindra stopp i dagvattenledningar rekommenderas komplettering av lövsilar.

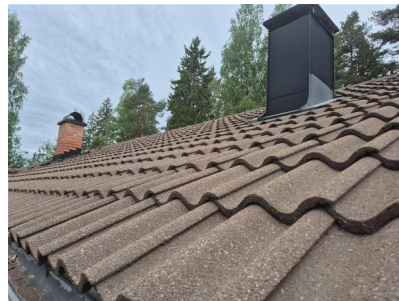
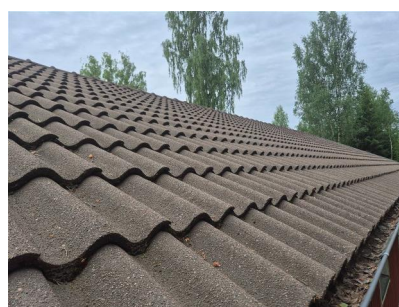
Utvändigt / Tak

Yttertaket är äldre. Taket är besiktat från mark och anliggande stege.

Takpannor, plåtdetaljer och underlagstak har enligt vår bedömning en begränsad livslängd. Eftersom husets taktäckning är äldre har det ett minskat motstånd mot vatteninträning. Detta i sin tur kan leda till fuktskador på träläkt och vidare ner i underliggande konstruktioner.

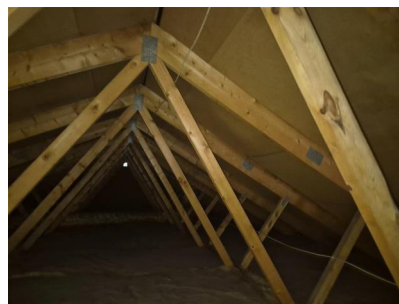
Utvändigt / Vind

Underlagstaket består av träfiberskivor.

Eftersom underlagstaket består av träfiberskivor utan yttre täckning av papp under takbeklädnaden, finns risk vid ogynnsam väderlek att regnvatten/snö tränger in i skivskarvar med läckage på vindsutrymmet som följd. Med tiden kan även träfiberskivorna drabbas av fuktskador.

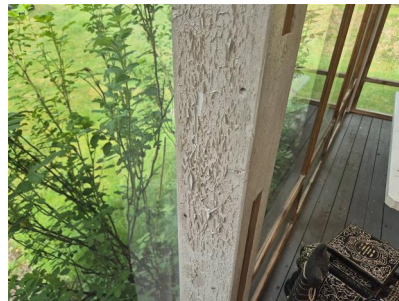
Utvändigt / Inglasad Altan

Målning och underhållsbehov finns.

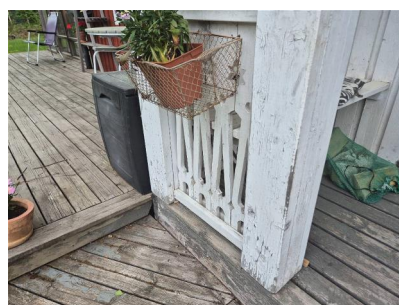
Utvändigt / Farstukvist

Räcke och träkonstruktioner är i behov av målning/underhåll.

Räcke och träkonstruktioner där målningsbehov finns riskerar att få fukt- och rötskador på grund av sämre vattenavvisande förmåga.

Vi rekommenderar att du utför målning/underhåll av farstukvist

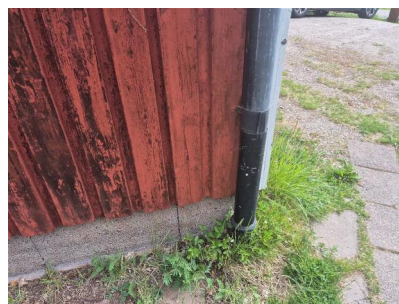
Utvändigt / Garage utvändigt

Se noteringar på hus gällande fasad, tak, fönster och hänggrännor. Här har även dörrar underhållsbehov.

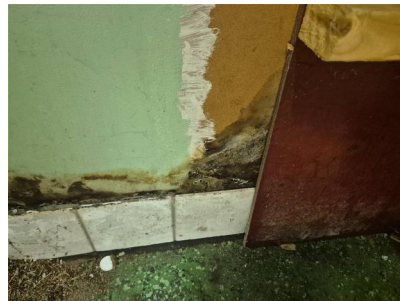
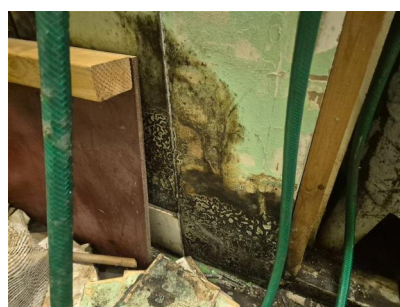
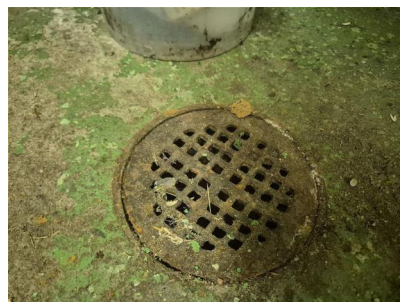
Utvändigt / Garage invändigt

Påväxt förekommer på vägg i garage.
Rekommenderar en fördjupad undersökning för att bedöma orsak och omfattning.

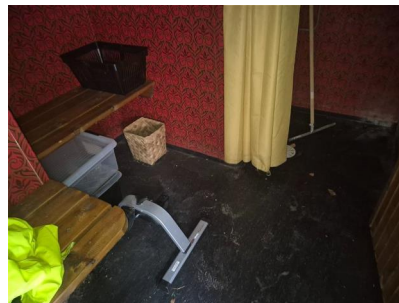
Utvändigt / Dusch/Bastu

Våtutrymmet har äldre yt-/tätskikt.

Eftersom funktionen, som innebär att ytskiktet/tätskiktet ska vara vattentätt, kan vara nedsatt finns en ökad risk att vatten tränger igenom ytskiktet/tätskiktet med vattenskador i omkringliggande konstruktioner som följd.

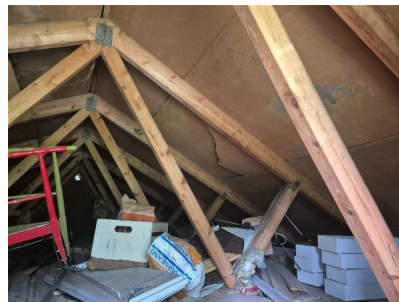
Utvändigt / Vind på garage

Underlagstaket består av träfiberskivor.

Eftersom underlagstaket består av träfiberskivor utan yttre täckning av papp under takbeklädnaden, finns risk vid ogynnsam väderlek att regnvatten/snö tränger in i skivskarvar med läckage på vindsutrymmet som följd. Med tiden kan även träfiberskivorna drabbas av fuktskador.

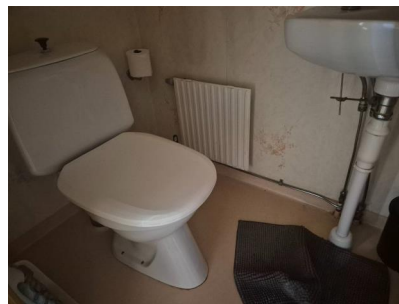
Entréplan / Toalett

⚠ Våtutrymmet har äldre yt-/tätskikt.

Eftersom funktionen, som innebär att ytskiktet/tätskiktet ska vara vattentätt, kan vara nedsatt finns en ökad risk att vatten tränger igenom ytskiktet/tätskiktet med vattenskador i omkringliggande konstruktioner som följd.

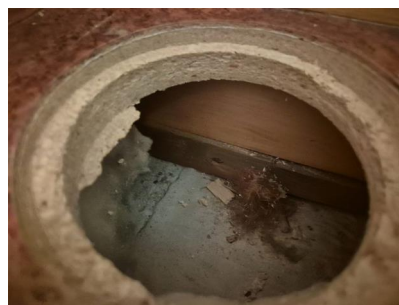
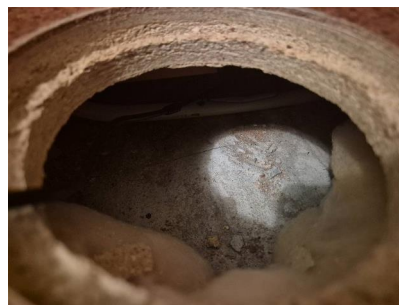
Entréplan / Kontor

Vid kontroll av konstruktion uppmättes fuktvärden under kritisk nivå för mikrobiell tillväxt och normal lukt upplevdes. Kontroll utfördes i kontor vid yttervägg och bakom dörr. Det förekommer träskyddsbehandlat virke i yttervägssyll.(se bilder under fliken kontor)

Fuktkvoten uppmättes till 13 % och den relativa fuktigheten till 66 %.

Gränsvärdet för mikrobiell tillväxt är 75% RF och 17% FK.

Befintlig golvkonstruktion och eventuella väggssyllar riskerar att drabbas av fuktskador på grund av naturlig fuktpåverkan. Detta i sin tur kan leda till mikrobiella skador (angrepp av mikroorganismer) som kan resultera i att mikrobiell lukt sprids till boendemiljön. Om väggssyllarna är tryckimpregnerade kan även en kemisk lukt förekomma.

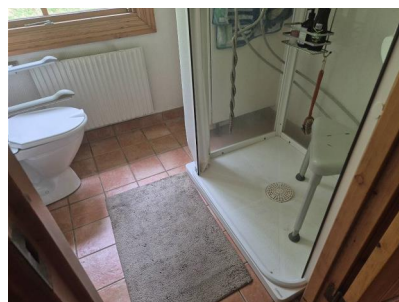
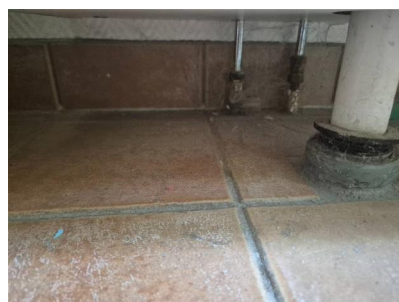
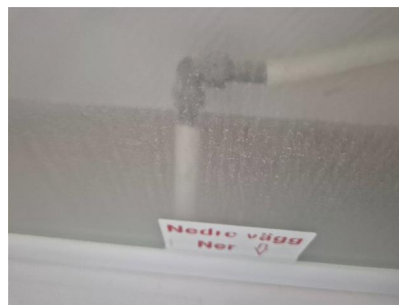
Entréplan / Dusch/Toalett

Våtutrymmet har äldre yt-/tätskikt.
- Rörgeonmföringar finns i golv.
 - Golvbrunn är ej besiktad på grund av duschkabin.

Eftersom funktionen, som innebär att ytskiktet/tätskiktet ska vara vattentätt, kan vara nedsatt finns en ökad risk att vatten tränger igenom ytskiktet/tätskiktet med vattenskador i omkringliggande konstruktioner som följd.

Normala fuktvärden indikerades mot klinker/kakel.

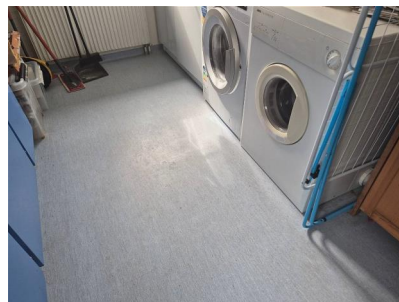
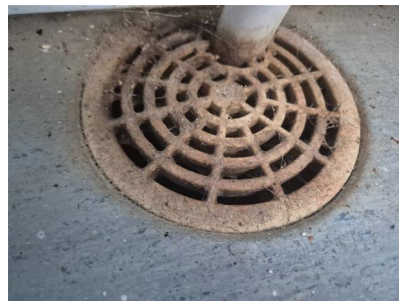
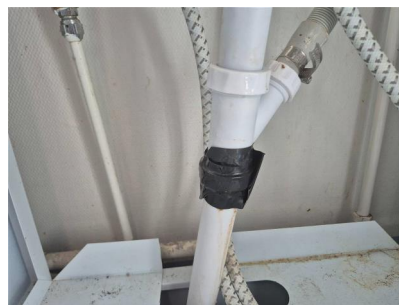
Entréplan / Tvättstuga

Våtutrymmet har äldre yt-/tätskikt.
- Avloppsrör är tejpbat.
- Äldre golvbrunn finns i utrymmet.

Eftersom funktionen, som innebär att ytskiktet/tätskiktet ska vara vattentätt, kan vara nedsatt finns en ökad risk att vatten tränger igenom ytskiktet/tätskiktet med vattenskador i omkringliggande konstruktioner som följd.

Fuktindikering i utrymmet gav inga förhöjda fuktindikationer.

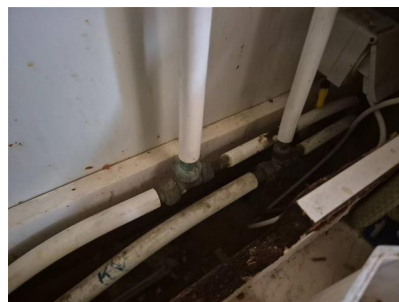
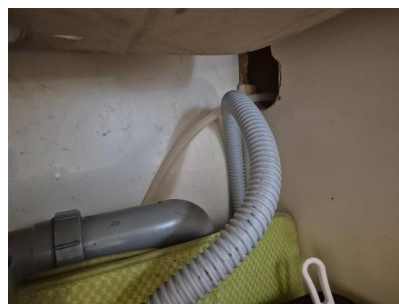
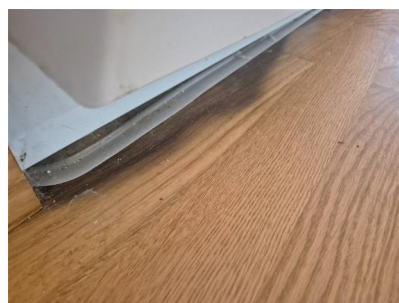
Entréplan / Kök

Fuktskydd saknas i diskbänkskåp och diskmaskinsslangen saknar upphängningsbygel.
- Missfärgningar finns på golv framför kyl och frys samt diskmaskin.

Utan fuktskydd är det svårt att upptäcka läckage från rörledningar. Vatten kan då tränga in i omkringliggande konstruktioner och orsaka fuktskador.

För att upptäcka eventuella läckage, installera ett fuktskydd.
