Anticimex Överlåtelsebesiktning av småhus - nivå 1

Fastighetsbeteckning: Ekeby 1:18	
Fastighetsägare: Anna Evelina Eleonora Bolle	
Fastighetsadress: Ekeby Björkvik	
Postnummer: 642 96	Ort: Malmköping

Besiktningdatum: 2026-05-21	Protokollnummer: 69703159
Temperatur: 13 °C	Väderlek: Molnigt
Tekniker: Marcus Eriksson-Boije	
E-post: marcus.eriksson-boije@anticimex.se	
Kontor: Eskilstuna	
Närvarande: Anhörig till säljarna

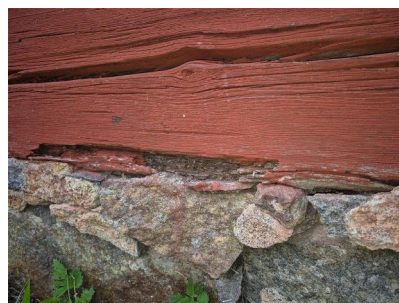
🔍 Rötskador finns i fasaden / sockeln.

Vi rekommenderar att en byggare kontaktas för att konstatera orsak till och omfattning av rötskador samt åtgärdsförslag.

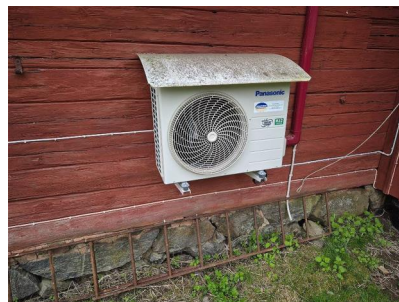
Kondensvatten från luftvärmepumpens utedel leds inte bort från husgrunden.

Detta medför ökad risk för att vatten tränger in i anslutande konstruktioner, vilket i sin tur kan leda till fuktrelaterade skador. Observera att besiktning av byggnadens värmesystem eller värmepumpen inte har ingått i uppdraget.

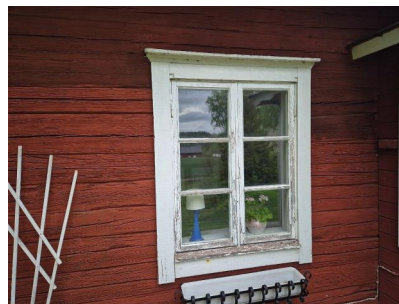
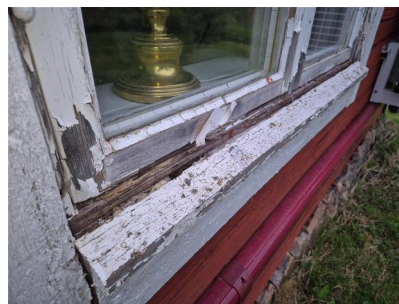
- ⚠ Fönster är i behov av målning/underhåll och rötskador finns. Fönsterbleck saknas på fönster.

Fönsterbågar och fönsterkarmar där målningsbehov finns riskerar att få fukt- och rötskador på grund av sämre vattenavvisande förmåga.

Avsaknad av fönsterbleck medför en ökad risk för att vatten kan rinna in och orsaka fuktrelaterade skador i omkringliggande konstruktioner.

För att öka livslängden på fönster rekommenderas målning och underhåll och att plåtbleck monteras.

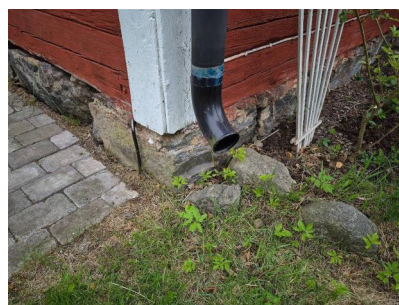
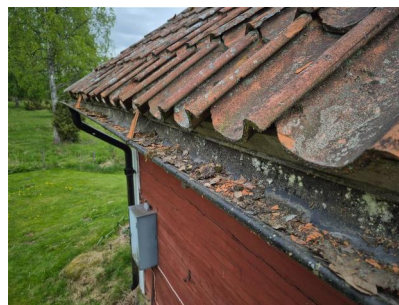
- ⚠ Stuprör avslutas nära huset och felaktig lutning på hängränna på baksidan av huset.

Ovanstående noteringar kan medföra en ökad fuktbelastning mot grund, fasad och sockel med fuktrelaterade skador som möjlig följd.

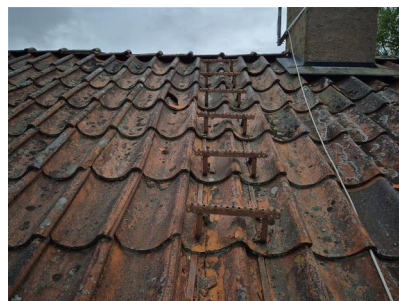
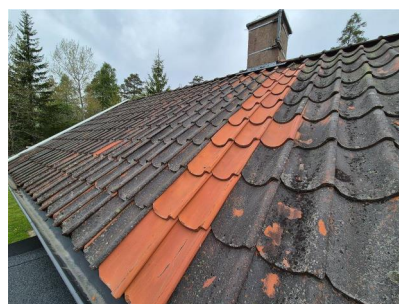
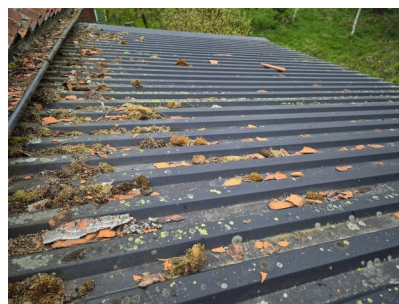
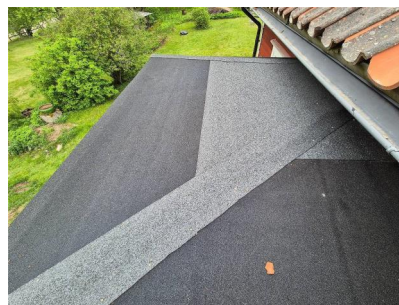
Vid besiktningen noterades flera spruckna och skadade takpannor. Detta medför en förhöjd risk för läckage och som köpare bör man vara medveten om att taket är av äldre datum. En omläggning av taket bör därför prioriteras i den framtida underhållsplanen.

Takpannor är äldre och skadade/vittrade.
Vindskivor saknar plåtar och rötskada finns i vattbräda.

När takpannor är äldre och skadade har de ett minskat motstånd mot vatteninträngning. Detta i sin tur kan leda till fuktskador på träläkt och vidare ner i takkonstruktionen. Avsaknaden av plåtar förhöjer denna risken.

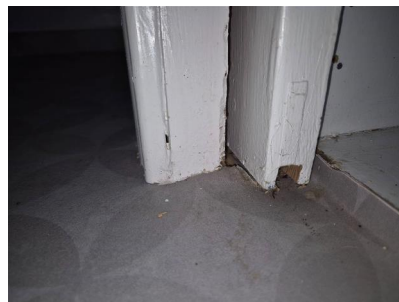
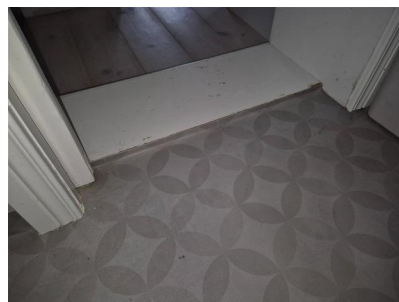
Golvmattans anslutning mot dörrkarm och dörröppning bristfällig då uppvik saknas.

När uppvik saknas mot karm och i dörröppning medför det risk att vatten tränger in i angränsande konstruktioner och rum vilket i sin tur kan leda till fuktrelaterade skador.

Fuktindikering i utrymmet gav inga förhöjda fuktindikationer.
