Besiktningssprotokoll

Anticimex Försäkringsbesiktning i samarbete med Fastighetsbyrån

Fastighetsbeteckning: Sjö 1:22	
Fastighetsadress: Sjöö 6	
Postnummer: 432 77	Ort: Tvååker

Försäkringsbesiktning

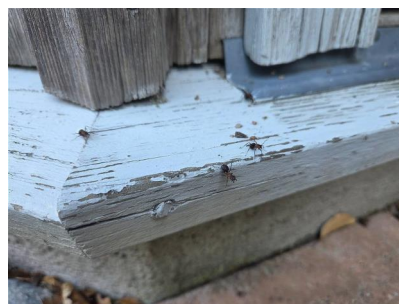
Myror kryper på sockeln och marken runt huset och uterummet.

Kontakta skadedjurstekniker för kontroll/åtgärder.

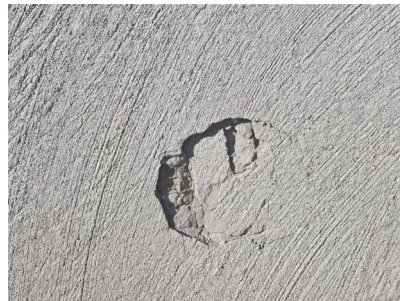
En mekanisk skada finns i sockelputsen åt nordost.

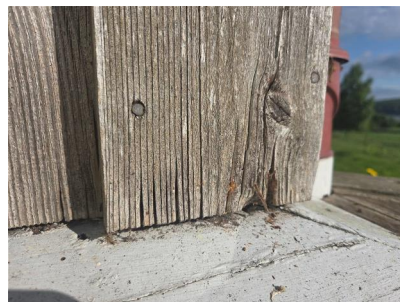
Enstaka mindre rötskador noterades i fasaden.

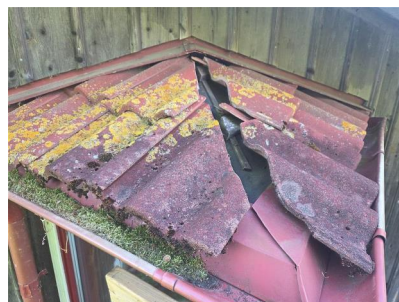
På burspråket åt nordväst saknas en plåt samt skador noterades på underliggande papp och läkt.

Kontakta fackman för åtgärder.

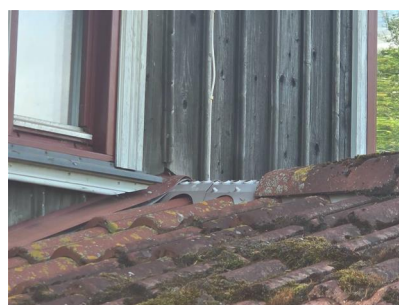
Ennockpanna saknas på 1-plansdelen.

Risk finns att vatten kan tränga in och orsaka fuktskador på underliggande konstruktioner.

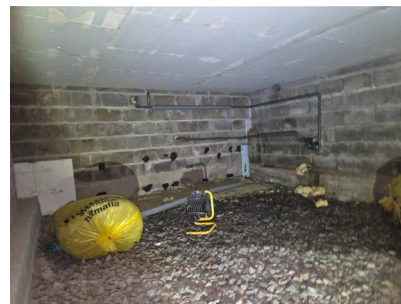
⚠ Grunden nås via en utvändigt lucka.
Marken består av makadam, ingen plastfolie finns.
På marken finns en del löv.
Grundmurarna består av betonghålstén
Bjälklaget är ett gjutet valv med underliggande cellplastisolering.
Inga organiska material finns i grundens konstruktioner.
I utrymmet finns rör med köldmedium till värmepumpen som är isolerade och har kondens.

Relativa fuktigheten mättes i grunden till 80 %.
Det finns risk för mikrobiell tillväxt om den relativa fuktigheten (RF) i luften är över 75 %, vilket i gran- och furuvirke motsvarar en fuktkvot (FK) på ca 17 %.

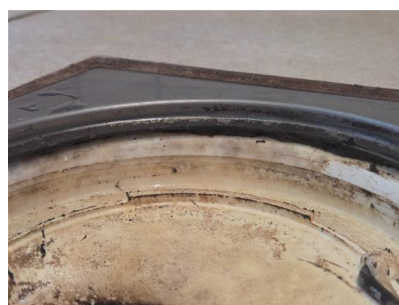
Tätskikt finns inte anslutet mot golvbrunnen.
Golvfallet är lokalt bristfälligt.

När tätskikt saknas i golvbrunnen innebär det risk för fuktskador. Vatten kan tränga ner i omkringliggande konstruktioner med fuktrelaterade skador som följd.

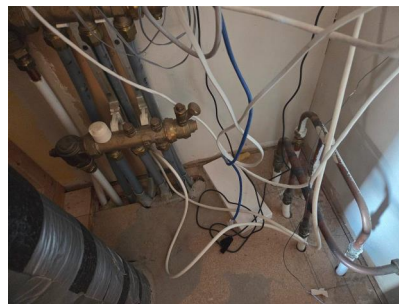
⚠ Vattenledningsrör finns i en garderob och fuktskydd finns inte under.

När det inte finns ökar risken för att ett läckage inte upptäcks i tid. Det kan leda till fuktskador i omkringliggande konstruktioner.

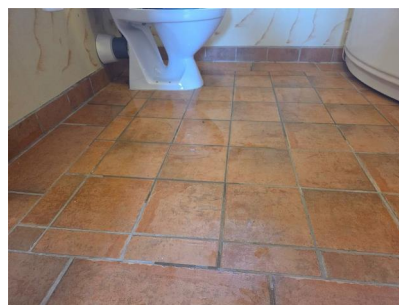
🔍 Vid besiktningen stod vatten på golvet. Vatten droppar från wc-stolen. För att konstatera orsaken till detta samt om följskador har uppstått i omkringliggande konstruktioner rekommenderas att en fördjupad undersökning utförs.
