Besiktningssprotokoll

Anticimex Försäkringsbesiktning i samarbete med Fastighetsbyrån

Fastighetsbeteckning: Velamsund 14:6	
Fastighetsadress: Åbroddsvägen 10B	
Postnummer: 132 37	Ort: Saltsjö-Boo

Besiktningdatum: 2026-05-25	Protokollnummer: 69708417
Temperatur: 17 °C	Väderlek: Molnigt
Tekniker: Daniel de Luca	
E-post: Daniel.De.Luca@anticimex.se	
Kontor: Stockholm Syd	
Närvarande: Fastighetsägare Daniel de Luca, Anticimex tel 076 496 05 49

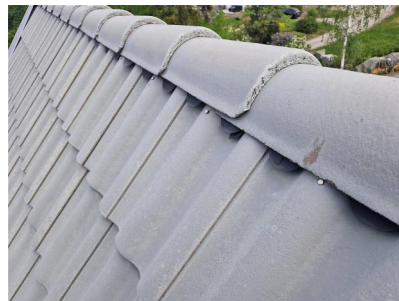
Utvändigt / Tak

Nockpannor överlappar pannrad för kort/nockband täcker ej infästning.

Det rekommenderas att infästningar tätas/täcks.

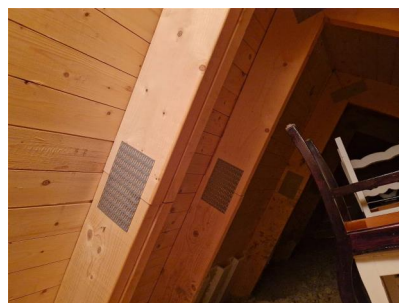
Utvändigt / Vind

Vid kontroll av vinden uppmättes fuktvärden under kritisk fuktnivå för mikrobiell tillväxt och en normal lukt upplevdes.

Fuktkvoten i underlagstak/takbjälkar uppmättes till 8 %.

Risk för mikrobiell tillväxt föreligger om den relativa fuktigheten (RF) i den omgivande luften är över 75 % vilket i furuvirke motsvarar en fuktkvot (FK) på 17 %.
