Besiktningssprotokoll

Anticimex Försäkringsbesiktning i samarbete med Fastighetsbyrån

Fastighetsbeteckning: Ingelstorp 1:43	
Fastighetsadress: Klämmestorpsvägen 17	
Postnummer: 55594	Ort: Jönköping

Besiktningdatum: 2026-05-26	Protokollnummer: 69718906
Temperatur: 10 °C	Väderlek: Halvklart
Tekniker: Tomas Odelrot	
E-post: tomas.odelrot@Anticimex.se	
Kontor: Jönköping	
Närvarande: Fastighetsägare

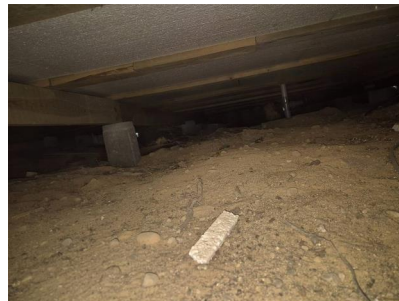
Utvändigt / Krypgrund

Vid kontroll av konstruktionen i krypgrund uppmättes fuktvärden under kritisk fuktnivå för mikrobiell tillväxt och normal lukt upplevdes.

Golvbjälklaget ovan den uteluftsventilerade krypgrunden riskerar att drabbas av fuktskador på grund av naturlig fuktpåverkan. Detta kan i sin tur leda till mikrobiella skador som kan leda till att mikrobiell lukt sprids till boendemiljön.

Fuktkvoten uppmättes till 13 %. Riskgränsen är över 17%.
Träskyddsbehandlat virke förekommer.
