Finnsnäs 1:27

Finnsnäs 413

**Besiktningssuppgifter**

Bilaga 1 för kontroll av valda konstruktioner

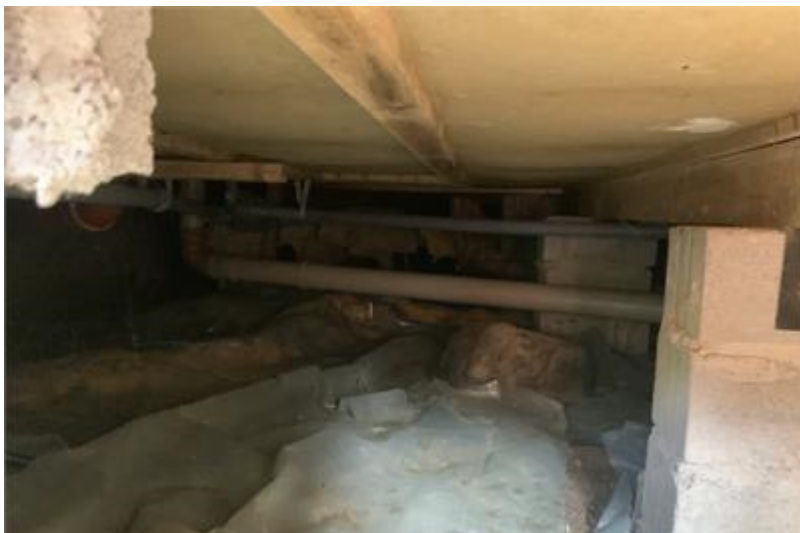
Byggnadsdel	Krypgrund
Konstruktionsdel	Trossbotten och bärlinor
Konstruktionsuppbyggnad	Krypgrund

Fuktkvoten uppmättes mellan 26-28% FK. Det noterades mikrobiellpåväxt på trossbotten. Det kritiska gränsvärdet för mikrobiell tillväxt brukar anges till ca 17% fuktkvot (FK).

Fuktkvoten är över gränsvärdet för mikrobiellpåväxt och åtgärd bör övervägas. Notera att stickprovsmässig undersökning är utförd samt att mätvärden normalt sett kan variera över årstiderna. För att säkert fastställa konstruktionens kondition och fuktstatus måste en mer omfattande undersökning utföras.
