Besiktningssprotokoll

Anticimex Försäkringsbesiktning i samarbete med Fastighetsbyrån

Fastighetsbeteckning: Arvesund 1:32	
Fastighetsadress: Arvesund 120	
Postnummer: 837 91	Ort: Mattmar

Besiktningdatum: 2026-05-25	Protokollnummer: 69695302
Temperatur: 8 °C	Väderlek: Mulet
Tekniker: Evelina von Sneidern	
E-post: evelina.von.sneidern@Anticimex.se	
Kontor: Sundsvall	
Närvarande: Fastighetsägaren

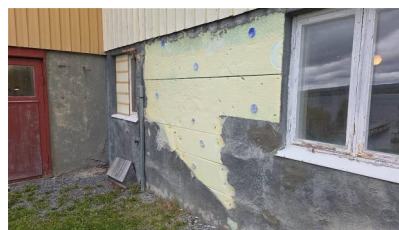
Putssläpp noteras på sockel.

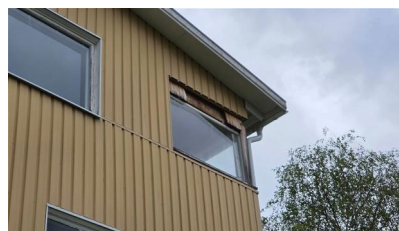
Fasaden har otätheter ovanför fönsterparti på balkong/uterum.

Otätheterna medför en ökad risk för att fukt tränger in bakom fasaden vilket i sin tur kan orsaka fuktskador.

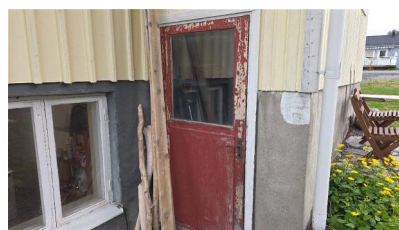
Dörrar och garageport är i behov av målning/underhåll.

För att öka livslängden på dörrar rekommenderas målning och underhåll.

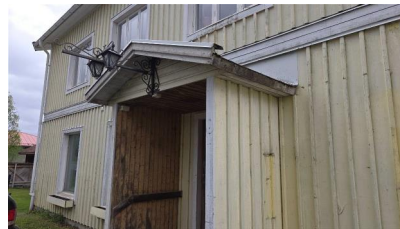
Hängrännor och stuprör saknas på entrétak och tak till lastbryggan.

Rekommenderar att hängrännor och stuprör monteras.

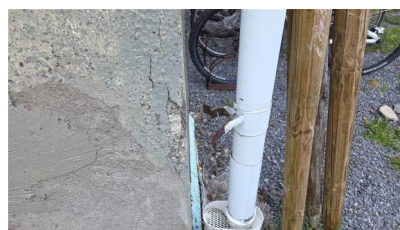
Fäste för stuprör har lossnat från fasaden.

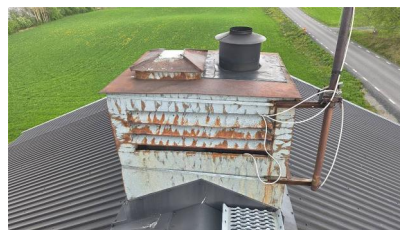
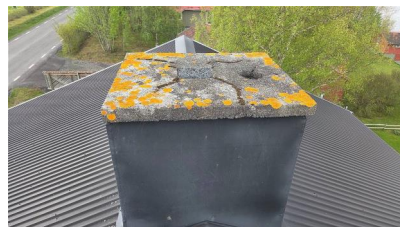
Mindre rötskador noteras på vindskivor.

-Äldre plåtdetaljer på yttertaket är inte utbytta i samband med takreningen.

-Skorstenen saknar väderskydd.

Väderskydd kan monteras för att skydda mot nederbörd.

Vi rekommenderar att du kontaktar en plåtslagare för rådgivning och eventuell åtgärd.

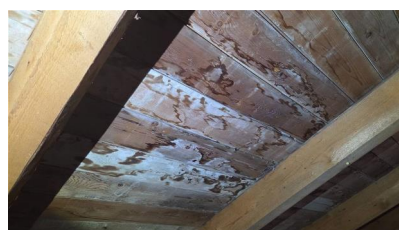
Underlagstaket har äldre fuktfläckar.

Noterade fuktfläckar uppstod sannolikt innan takomläggningen.

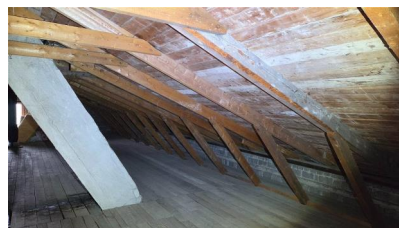
Vid kontroll av vinden uppmättes fuktvärden under kritisk fuktnivå för mikrobiell tillväxt och en normal lukt upplevdes. Fuktkvoten i underlagstak/takbjälkar uppmättes till 8 %.

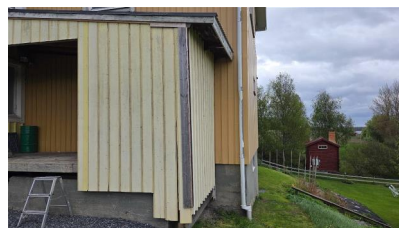
Väggen är lös.

Rekommenderar kontakt med byggtreprenör för kontroll och åtgärdsförslag.

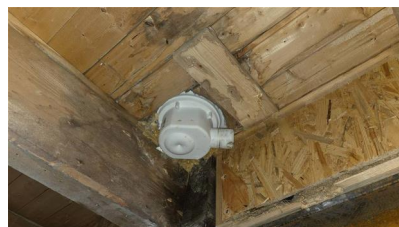
Mindre äldre fuktskada.
Bedöms torr.
Rekommenderar att skadat material byts ut.

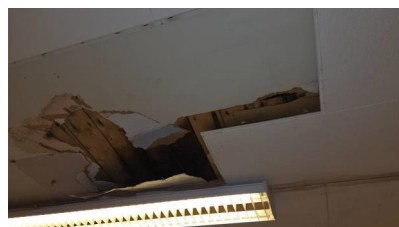
Äldre fuktskada.
Bedöms torr.
Rekommenderar att skadat material byts ut.

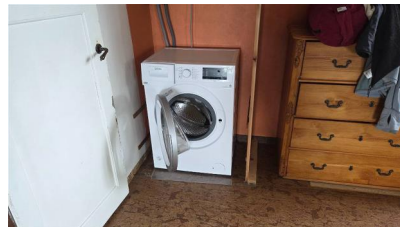
Tvättmaskin finns installerad i utrymme utan tätskikt på golvet.

Tvättmaskin är olämpligt placerat då ett läckage kan leda till att vatten rinner ut i omkringliggande konstruktioner med fuktskador som följd.

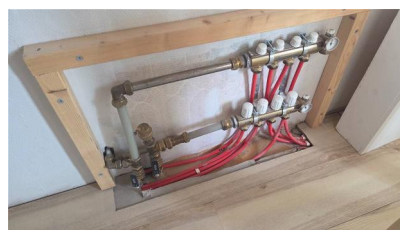
Rörslits saknar vattentät botten.

En rörslits bör ha en vattentät botten och vara försedd med skvallerrör. När det saknas ökar risken för att ett läckage inte upptäcks i tid.

Rekommenderar att vattenlarm installeras.

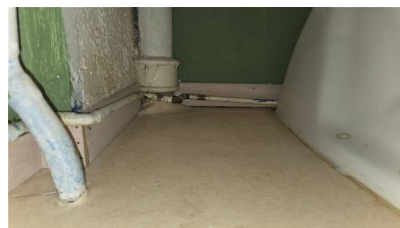
Vattenrör är inte fixerade.

När vattenrör inte är fixerade kan kopplingarna lossna pga vibrationer med läckage som följd.

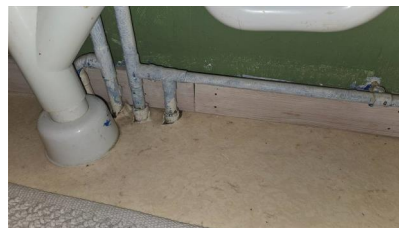
- Golvet i utrymmet är inte fuktsäkrat mot väggar och tröskel.
- Otätheter noteras kring genomföringar.

Detta ökar risken att vatten tränger in i angränsande konstruktioner och rum vilket i sin tur kan leda till fuktrelaterade skador.

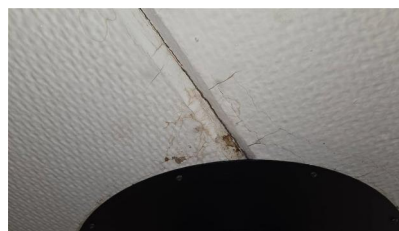
- Mindre missfärgning/fuktfläck noterades i tak bredvid skorsten.

Bedöms torr vid dagens besiktning.

Håll under uppsikt. Se även upplysningar lämnade av fastighetsägaren.

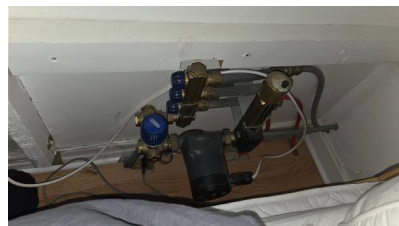
Rörslits saknar vattentät botten.

En rörslits ska ha en vattentät botten och vara försedd med skvallerrör. När det saknas ökar risken för att ett läckage inte upptäcks i tid.

Rekommenderar att vattenalarm installeras.

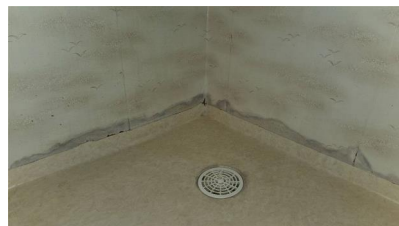
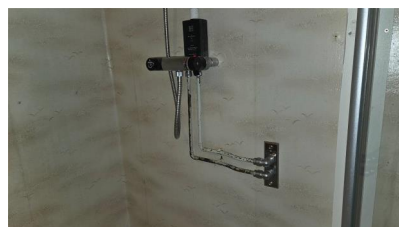
Våtutrymmet har äldre yt-/tätskikt.

- Svetsar/skarvar på golv-/väggmatta har otätheter.
- Missfärgningar noteras i nederkant på vägg i duschzon.
- Rör genomföringar finns i vägg i duschzon.
- Klämringen sitter löst i golvbrunnen.

Eftersom funktionen, som innebär att ytskiktet/tätskiktet ska vara vattentätt, kan vara nedsatt finns en ökad risk att vatten tränger igenom ytskiktet/tätskiktet med vattenskador i omkringliggande konstruktioner som följd.

Våtutrymmen i huset är äldre, vilket följer med risker. Jag rekommenderar att man planerar för renovering av dessa utrymmen.

Kontakta behörig våtrumsentreprenör, se till att gällande branschregler följs och att golvbrunnarna byts ut i samband med renoveringen.

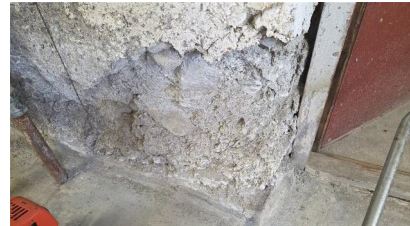
Även innerväggar i betong har börjat vittrat sönder i nederkant. Detta kommer dock inte en dränering att avhjälpa.

Innerväggar vittrar.

Rekommenderar kontakt med murare/betongare för rådgivning.

Kontakta fackman för att bedöma orsak, omfattning och få åtgärdsförslag.

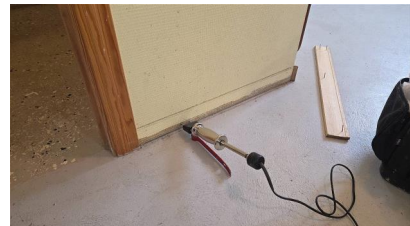
-Trädetaljer i kontakt med betonggolvet och källarvägg.

Trädetaljer (trösklar, dörrkarmar, innerväggar mm) kan via kapillärkraft bli fuktiga vilket kan leda till fuktskador. Vid misstanke om detta bör dessa delar bytas ut.

-Vid kontroll av väggsyllar uppmättes fuktvärden under kritisk nivå för mikrobiell tillväxt och normal lukt upplevdes.

Fuktkvoten uppmättes till 11 % i väggsyll mellan tvättstuga och dusch.

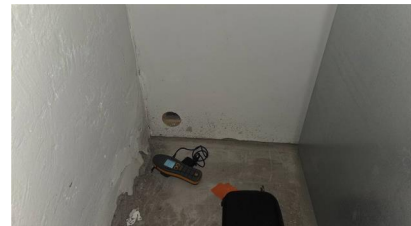
Enstaka ytterväggar är utreglade. I pannrummet uppmättes fuktnivåer i kritisk zon, vilket ytterligare bekräftar att konstruktionen är utsatt för fukt och bör åtgärdas genom att avlägsna riskkonstruktionerna, observera att detta även gäller dusch/wc.

Vid kontroll av väggkonstruktion uppmättes fuktvärden i kritisk nivå för mikrobiell tillväxt och normal lukt upplevdes.

Källargrundmurar med påreglade isolerade ytterväggar.
Fuktkvoten uppmättes till 18 %, den relativa fuktigheten uppmättes till 75 % och en normal lukt kunde kännas i golv/vägg vinkel.

-Konstruktion beskriven; grundmur, träreglar, spånskiva.

Vi rekommenderar att denna konstruktion avlägsnas från grundmuren.
Observera att konstruktionen även förekommer i utrymme för dusch/wc.
