**Fastighetsuppgifter**

Bålsta 1:318

Nämndemansvägen 4

| Uppdragsnummer | C18457 |

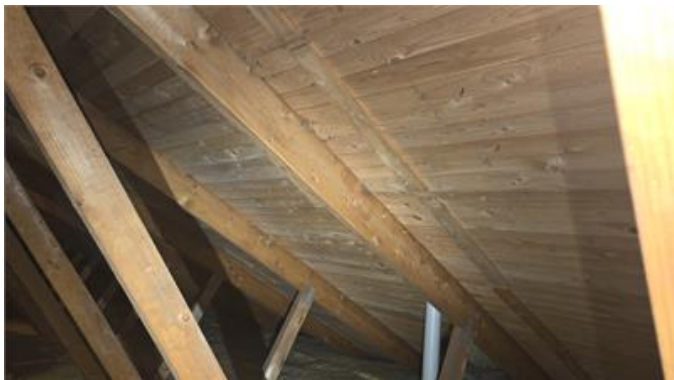
| Besiktningsresultat | | | | | |
|---|---|---|---|---|---|
| | X | | | | Vinden besiktigad via landgång |

Bilden visar delar av vinden

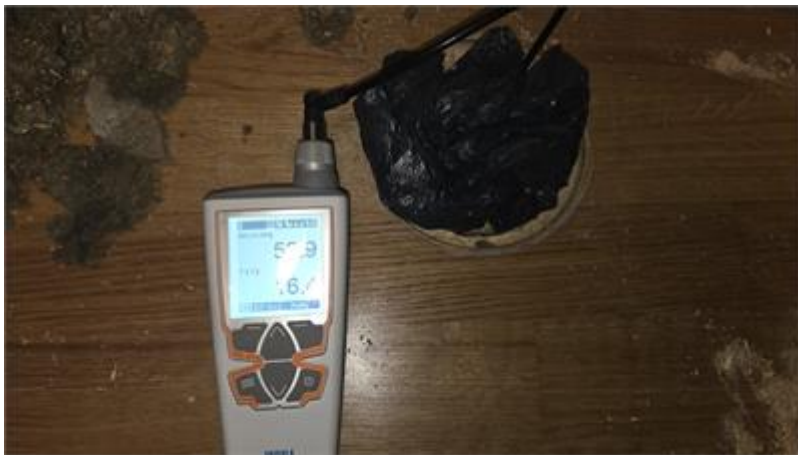
| Konstruktionsdel | Uppreglad överisolerad golvkonstruktion ovan betongplatta |

I provhål i golv i förråd samt ett mindre befintligt hål uppmättes fuktkvoten i träregel till ca 12-14% och relativ fuktighet till ca 52-54

Det kritiska gränsvärdet för mikrobiell tillväxt brukar anges till ca 15-17% fuktkvot (FK) eller ca 70-75% i relativ luftfuktighet (RF).

Notera att stickprovsmässig undersökning är utförd samt att mätvärden normalt sett kan variera över årstiderna. För att säkert fastställa konstruktionens kondition och fuktstatus måste en mer omfattande undersökning utföras.

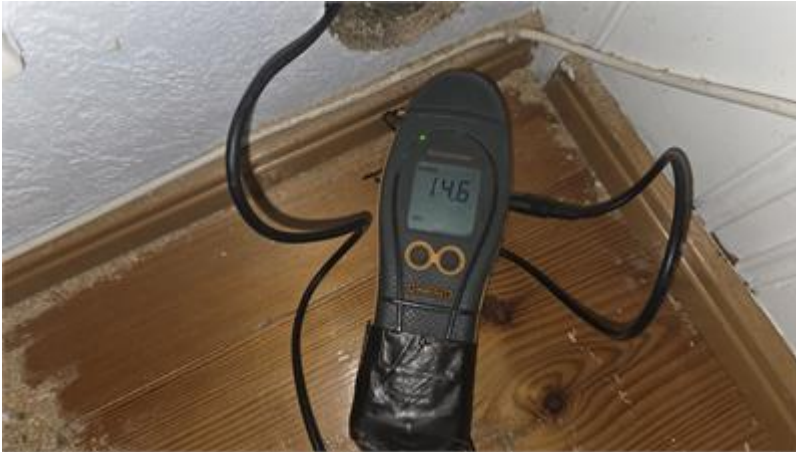
| Konstruktionsdel | Utreglad isolerad motfylld yttervägg |

I provhål i vägg i gillestugan uppmättes fuktkvoten i träregel till ca 14-16%  
Det kritiska gränsvärdet för mikrobiell tillväxt brukar anges till ca 15-17% fuktkvot (FK).

Notera att stickprovsmässig undersökning är utförd samt att mätvärden normalt sett kan variera över årstiderna.  
För att säkert fastställa konstruktionens kondition och fuktstatus måste en mer omfattande undersökning utföras.
