Stångarö 1:78

Stångarö 60

Uppdragsnummer	A36976
Besiktningdatum	2026-05-26
Besiktningföretag	OBM Byggnadsmiljö AB
Besiktningförrättare	Mattias Hallberg
Närvarande	Säljare
Giltig till och med	2027-05-26

Byggnadsbeskrivning	Byggnadsår
Huset är ett 1-planshus grundlagd på kryppgrund och betongplatta.	1995
Till eller ombyggnad	Övrigt
	Huset möblerat vid besiktningstillfället.

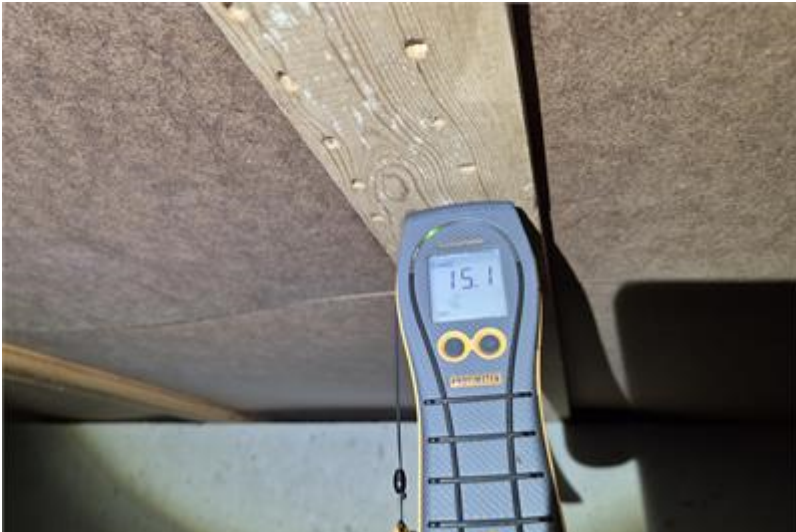
En krypgrund är en riskkonstruktion med avseende på fukt- och mikrobiella skador. Mikrobiell påväxt har noterats och en fortsatt teknisk undersökning rekommenderas därför, se även info på protokollets sista sida Pos. 10.

Byggnadsdel Krypgrund
Konstruktionsdel
Konstruktionsuppbyggnad

FK uppmättes till 15%.

Notera att stickprovsmässig undersökning är utförd samt att mätvärden normalt sett kan variera över årstiderna. För att säkert fastställa konstruktionens kondition och fuktstatus måste en mer omfattande undersökning utföras.
