# Besiktningsprotokoll

| Fastighetsbeteckning:<br>Önnered 51:18 | |
| Fastighetsadress:<br>Korsåsliden 110 | |

| Besiktningsdatum:<br>2026-05-26 | Protokollnummer:<br>69702656 |

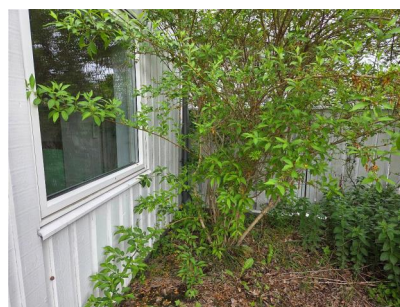
Växter finns i anslutning till byggnaden.

När det finns rabatter och växter nära byggnaden finns risk att fukt stannar kvar i väggarna. Detta kan i sin tur orsaka invändiga fuktskador. Växternas rötter kan också skada grundmuren och sätta dräneringsledningen ur funktion.

Området närmast huset rekommenderas att vara fritt från växtlighet.

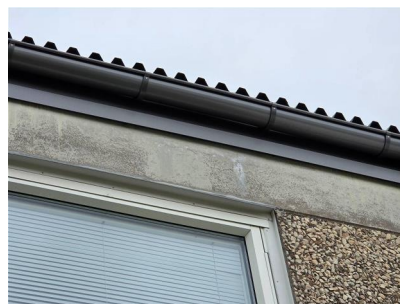
Enstaka mindre sprickor samt skada finns i stenfasad.

Dessa bedöms inte ha lett till bakomliggande skador.

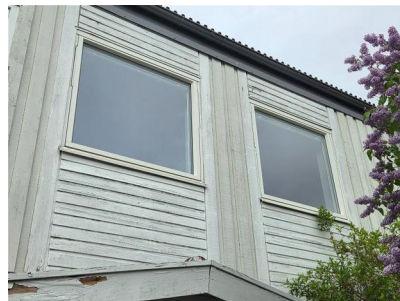
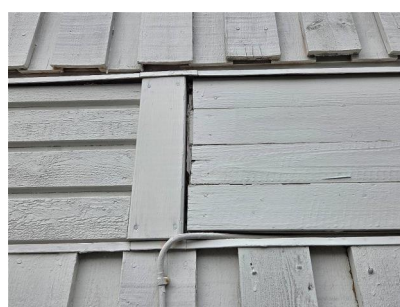
Fasadpanelen av trä är i behov av målning/underhåll där panelbrädor lokalt bedöms ha mindre rötskador. Vidare noteras vissa otätheter.

Fasadbeklädnad och träkonstruktioner där målningsbehov finns samt där otätheter finns riskerar att få fukt- och rötskador på grund av sämre vattenavvisande förmåga.

För att öka livslängden på fasadbeklädnaden rekommenderas målning och underhåll. I samband med ommålning rekommenderas att de rötskadade panelbrädorna byts ut.

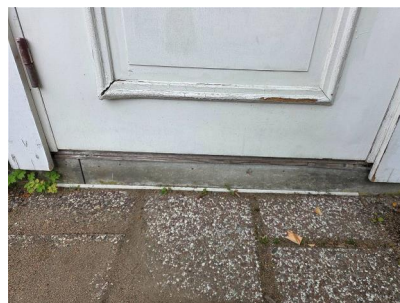
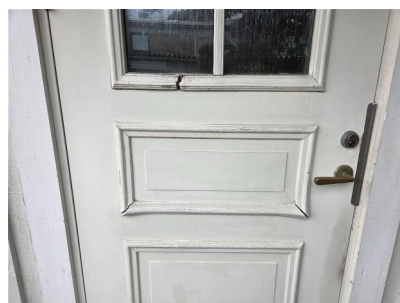
Tröskelbleck saknas under entrédörr som är i sämre skick och påvisar mindre rötskador och otätheter.

Vi rekommenderar en kontakt med byggherren för att bedöma orsak och omfattning.

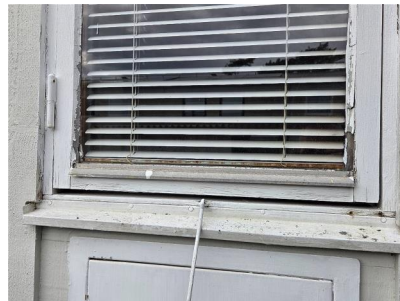
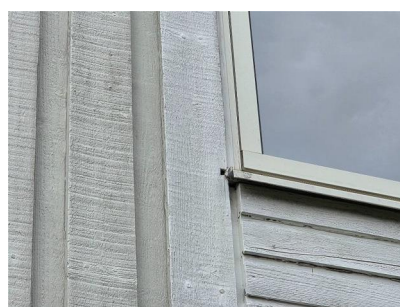
Äldre fönster är i behov av målning/underhåll. Vidare noteras att vissa fönsterbleck är otäta vid infästningar.

Fönsterbågar och fönsterkarmar där målningsbehov finns riskerar att få fukt- och rötskador på grund av sämre vattenavvisande förmåga. För att öka livslängden på fönster rekommenderas målning och underhåll.

Eftersom fönsterblecken är otäta finns risk att vatten tränger in i väggen vilket i sin tur kan leda till fuktskador i väggkonstruktionen.

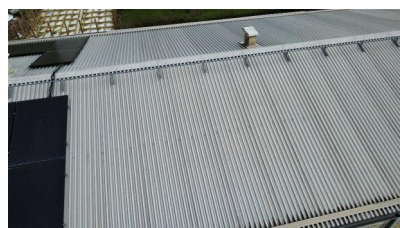
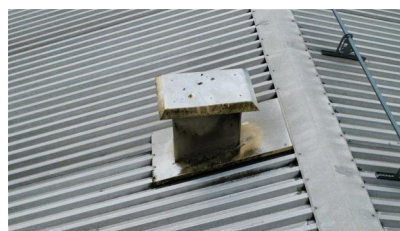
Yttertaket är äldre.

Plåttak och plåtdetaljer har enligt vår bedömning en begränsad livslängd. Eftersom husets taktäckning är äldre kan det ha ett minskat motstånd mot vatteninträngning.

Med hänsyn till underliggande konstruktioner av stålprofiler samt betongbjälklag bedöms dock risk för följdskada vara mindre.

Besiktning av yttertaket har genomförts med hjälp av drönare pga hög höjd samt avsaknad av gångbrygga.

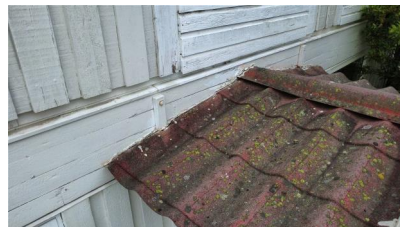
Tak över entré är i sämre skick med bland annat målningsbehov/rötskador i vindsskivor. Vidare är dess infästning något bristfällig och rostpåverkan finns.

Vi rekommenderar kontakt med entreprenör för kontroll och åtgärd.

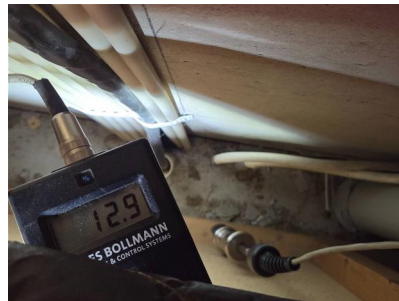
Vid kontroll av konstruktion uppmättes fuktvärden under kritisk nivå för mikrobiell tillväxt och normal lukt upplevdes.

- Kontroll 1 utfördes via inspektionslucka vid elcentral.

Fuktkvoten uppmättes till 12,9 % i regel liggandes mot betongplatta.

- Kontroll 2 utfördes via provhål i yttervägg i sovrum 1.

Inga organiska material påträffades varpå fuktkvotsmätning ej kunde utföras. Enligt byggbeskrivning är vägg uppbyggd med stålreglar vilket kunde bekräftas i provhål.
