Gaffeln 4

Solängsvägen 6A

Uppdragsnummer	C18459
Besiktningsdatum	2026-05-25
Besiktningföretag	OBM Fuktteknik AB
Besiktningförrättare	Anders Borgenvik
Närvarande	Fastighetsägaren
Giltig till och med	2027-05-25

Byggnadsbeskrivning	Byggnadsår
Huset är ett 1½-planshus med källare.	1941
Till eller ombyggnad	Övrigt
Tillbygg 1987	Huset var möblerat vid besiktningen.

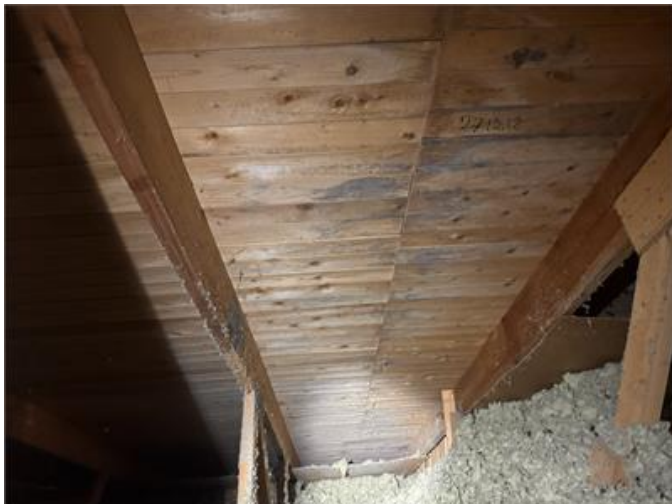
Mikrobiell påväxt förekommer på yttertaket insida och sanering har utförts. Det kan ej bedömas om detta är ett pågående problem eller av äldre ursprung då åtgärder gällande isolering och ventilation har utförts. Yttertaket insida bör därför kontrolleras regelbundet, se även info på protokollets näst sista sida, pos. 3.

Bild visar generalskarv av underlagstaket samt mikrobiell påväxt.

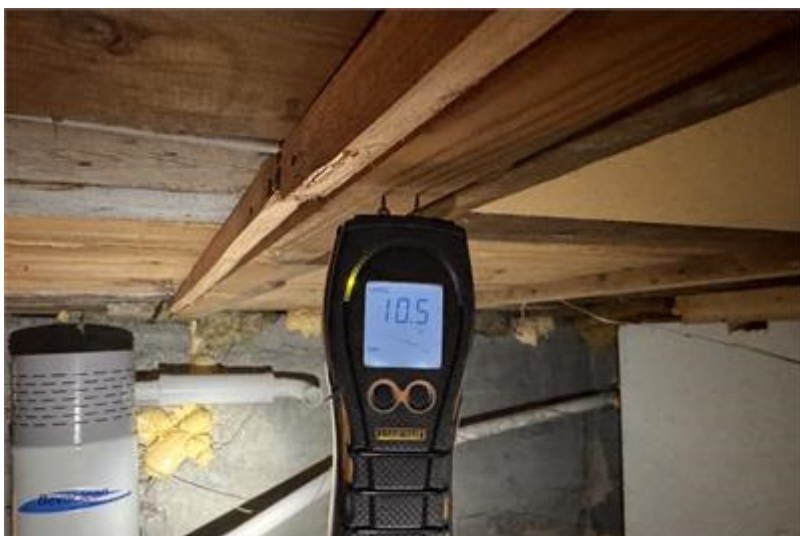
Byggnadsdel	Krypgrund
Konstruktionsdel	Isolerat träbjälklag
Konstruktionsuppbyggnad

Fuktstatus togs mot trädetaljer i grunden och följande fuktvärden uppmättes. Fuktkvoten uppmättes till ca 10%  
Tryckimpregnerat virke finns i grunden och en svagt avvikande lukt från upplevs.

Det kritiska gränsvärdet för mikrobiell tillväxt brukar anges till ca 15-17% fuktkvot (FK).

Ena grunden saknar tillträde och en lucka till utrymmet bör tas upp. Notera att stickprovsmässig undersökning är utförd samt att mätvärden normalt sett kan variera över årstiderna. För att säkert fastställa konstruktionens kondition och fuktstatus måste en mer omfattande undersökning utföras.
