Fastighetsuppgifter

Fastighetsbeteckning
Tjädern 41
Adress
Ekgatan 1
43431 Kungsbacka

**Besiktningssuppgifter**

Uppdragsnummer	O32303
Besiktningsdatum	2026-05-26
Besiktningföretag	OBM Besiktning Väst AB
Besiktningförrättare	Magnus Eldén
Närvarande	Uppdragsgivare, fastighetsmäklare
Giltig till och med	2027-05-26

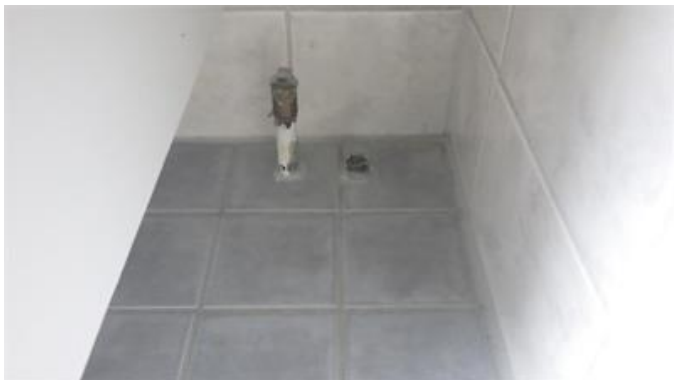
Rör genomföringar i golv förekommer, vilket ökar risken för skador i underliggande konstruktioner vid ett läckage.

Exempel på rör genomföring i våtrumsgolv

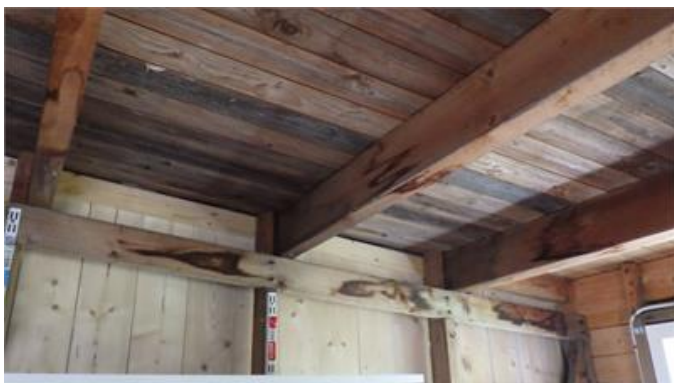
Vind		X			Fuktfläckar förekommer på underlagstak, vilket bör kontrolleras regelbundet för att fastställa om åtgärdsbehov föreligger.
Garage/förråd		X			Byggnaden är en enklare byggnad som är oisolerad. Fuktfläckar förekommer på underlagstak, vilket bör kontrolleras regelbundet för att fastställa om åtgärdsbehov föreligger.
Elinstallation	X				Inget att notera.
Ventilation	X				Inget att notera.
VVS	X				Inget att notera.
Utvändigt					
Balkong	X				Inget att notera.
Dörrar	X				Inget att notera.
Fasad	X				Inget att notera.
Fönster		X			Det förekommer äldre fönsterkassetter, se kommentar/riskanalys.
Hängrännor	X				Inget att notera.
Mark	X				Inget att notera.
Sockel	X				Inget att notera.
Stuprör	X				Inget att notera.
Tak		X			Takfönstret är i behov av underhåll/målning. Besiktigtat från mark och från garagetaket. Det finns inga taksteg på taket.

Fuktfäckar på insida yttertaket i garagebyggnaden

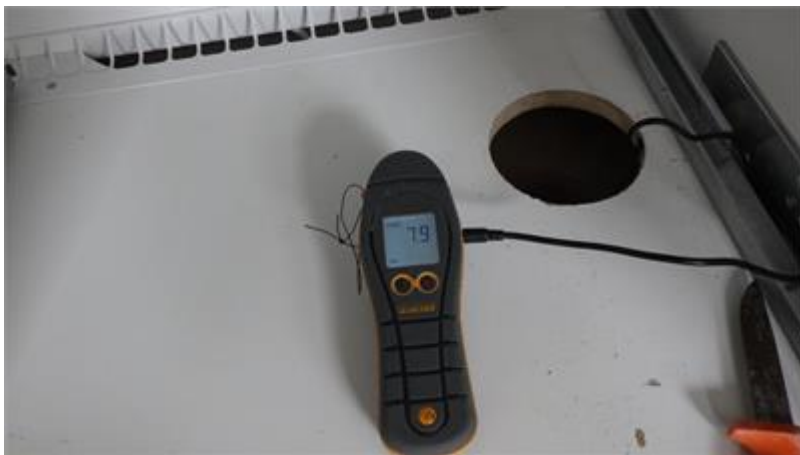
Det kritiska gränsvärdet för mikrobiell tillväxt i trä brukar anges till ca 17 % fuktkvot (FK). Ett större provhål togs upp i köksgolvet via ett underskåp. Fuktkvoten uppmättes till ca 8 %. Ingen avvikande lukt noterades. Vidare är det känt att träskyddsbehandlat virke användes i stor utsträckning i syllkonstruktioner (nedre del av vägg) i hus som uppfördes under sextio- sjuttio- och åttiotalet vilket i många fall har medfört att en besvärande lukt har upplevts i byggnader. Det finns ingen information om att träskyddsbehandlat virke har använts i denna byggnad men det kan ej heller uteslutas.
