Besiktningssprotokoll

Anticimex Försäkringsbesiktning i samarbete med Fastighetsbyrån

Fastighetsbeteckning: Brödtickan 3	
Fastighetsadress: Rödhällsvägen 15	
Postnummer: 641 53	Ort: Katrineholm

Försäkringsbesiktning

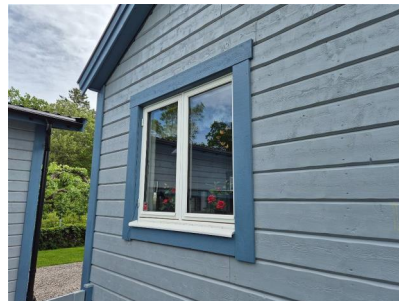
Utvändigt / Fönster

Överbleck saknas ovan fönster.

Avsaknad av bleck ovanför fönster medför en ökad risk för att vatten kan rinna in och orsaka fuktrelaterade skador i omkringliggande konstruktioner.

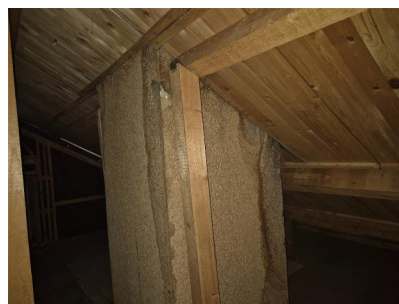
Utvändigt / Vind

Vid kontroll av vinden uppmättes fuktvärden under kritisk fuktnivå för mikrobiell tillväxt och en normal lukt upplevdes. Fuktkvoten i underlagstak/takbjälkar uppmättes vid besiktningstillfället till 9 %.

- Rinnmärken uppkom innan ny takläggning.
Detta bedöms som en mindre brist.

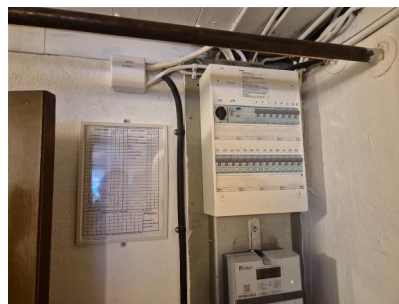
Källarplan / Hall

El-centralen har jordfelsbrytare.

Jordfelsbrytare finns installerad vid elcentralen.
