# Besiktningsprotokoll

Anticimex Försäkringsbesiktning i samarbete med Fastighetsbyrån

| Fastighetsadress:<br>Sankt Jörgens Allé 40 | |

| Besiktningsdatum:<br>2026-05-25 | Protokollnummer:<br>69720594 |

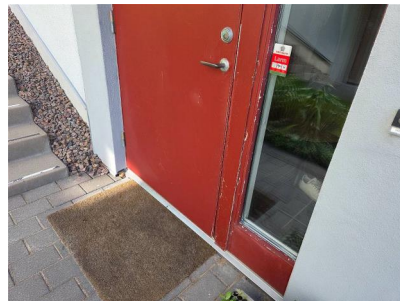
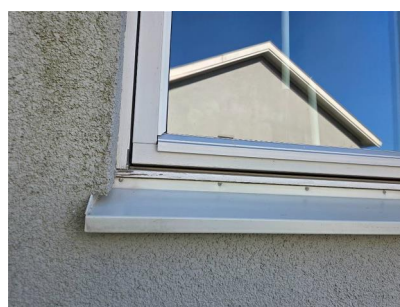
### Utvändigt / Dörrar/Fönster

Dörrar och fönster är i visst behov av målning/underhåll (främst entrédörr samt fönster åt väst).

Dörrar och fönster där målningsbehov finns riskerar att få fukt- och rötskador på grund av sämre vattenavvisande förmåga.

För att öka livslängden rekommenderas målning och underhåll.

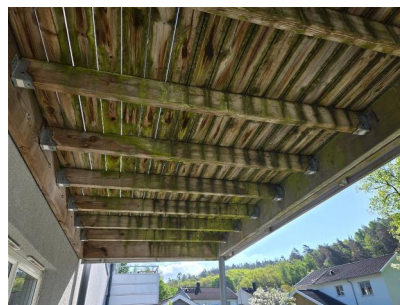
### Utvändigt / Balkong

Äldre trall påvisar visst löpande underhållsbehov samt att man med fördel vid byte kan kontakta byggentreprenör för bedömning av balkongens bjälklag som bedöms vara något underdimensionerat.

Delar bör hållas under uppsyn för att upptäcka eventuella förändringar.

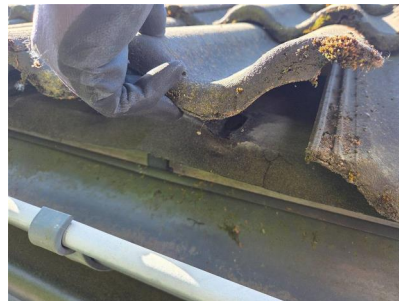
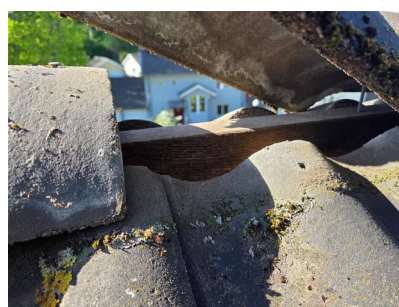
### Utvändigt / Tak

Yttertaket påvisar okulära synpunkter gällande viss begynnande mosspåväxt, fotplåt samt nocktätning saknas. Vidare noteras mindre färgsläpp/rostpåverkan på plåtdetaljer och synliga spikskallar i överlapp.

Noterade synpunkter medför att yttertaket kan ha ett minskat motstånd mot vatteninträngning. Detta i sin tur kan leda till fuktskador på träläkt och vidare ner i underliggande konstruktioner.

För att öka livslängden på taket rekommenderas att mossan framöver tas bort från takpannorna och med fördel kan nocktätning kompletteras.

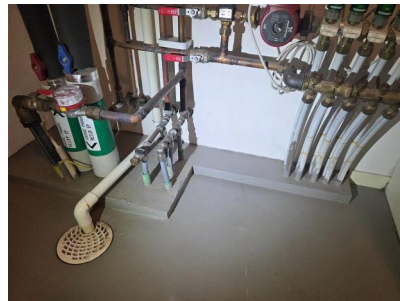
### Entréplan / Förråd/Pannrum

Det finns rör genomföringar som kommer upp genom klack i golvet.

Även om detta ses som ett avsteg från gällande branschregler ses risken för skador som ringa då samtliga av genomföringarna bedöms som täta samt att golvbrunn finns i utrymmet.

Vid fuktindikering noterades inga avvikelser.

Förslagsvis kan ett aktivt fuktskydd (vattenlarm) installeras för att underlätta upptäckten av eventuella läckage.

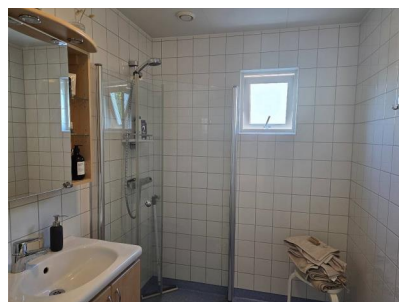
### Övre plan / Dusch/Toalett

Våutrymmet har äldre yt-/tätskikt där fönster är placerat nära plats för dusch.

Eftersom funktionen, som innebär att ytskiktet/tätskiktet ska vara vattentätt, kan vara nedsatt finns en ökad risk att vatten tränger igenom ytskiktet/tätskiktet med vattenskador i omkringliggande konstruktioner som följd.

Fuktindikering i utrymmet gav inga förhöjda fuktindikationer.

För att minska risken för fuktskador på fönster och väggkonstruktion rekommenderas att man fortsätter skydda fönstret mot vattenbegjutning.
