# Besiktningssprotokoll

Anticimex Försäkringsbesiktning i samarbete med Fastighetsbyrån

Fastighetsbeteckning: Dänningelanda 8:26	
Fastighetsadress: Dänningelanda Ekhaga 1	
Postnummer: 355 93	Ort: Växjö

Besiktningdatum: 2026-04-17	Protokollnummer: 69639495
Temperatur: 15 °C	Väderlek: Sol
Tekniker: Daniel Persson	
E-post: daniel.persson@anticimex.se	
Kontor: Växjö	
Närvarande: Nuvarande fastighetsägare Daniel Persson, Anticimex

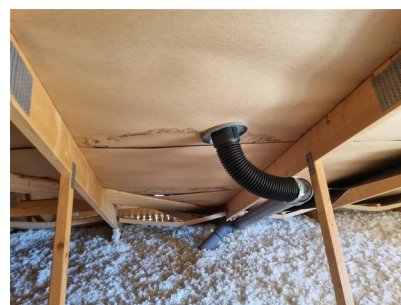
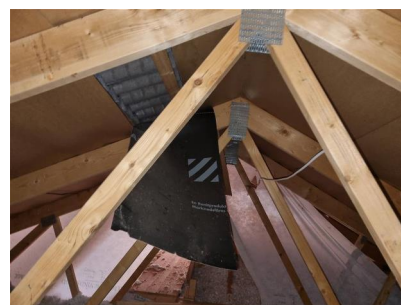
Underlagstaket består av takboard.

Enstaka fuktfläckar/missfärgningar noterades vid genomföringar och takvinklar.

Ett par skivor har släppt i borte änden.

De missfärgningar som finns på underlagstaket av takboard beror på att skivorna tar åt sig en del av den nederbörd som normalt läcker eller blåser in under takpannorna. Detta kan även fortsättningsvis leda till uppfuktning av skivorna vilket i sin tur ger ytterligare missfärgningar och mikrobiella skador på skivorna.

Vid kontroll av vinden uppmättes fuktvärden under kritisk fuktnivå för mikrobiell tillväxt och en normal lukt upplevdes. Fuktkvoten i underlagstak/takbjälkar uppmättes till 10%.

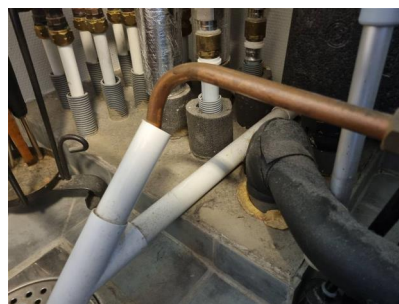
- ⚠ Rörgenomföringar finns i golv på förhöjd plint oskyddad i ovankant.  
Detta kan medföra en risk, vid ett eventuellt läckage på plinten, för fuktinträning i angränsande konstruktion med fuktrelaterade skador som möjlig följd.

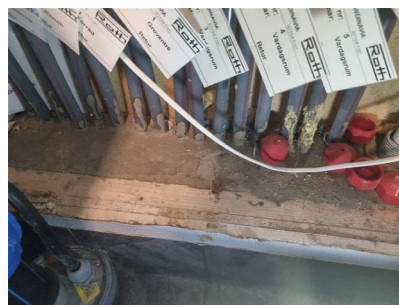
Fördelningsplint för golvvärme inbyggd i skåp med avrinning, dock ej fuktskyddad botten.

Detta kan medföra en risk, vid mindre droppläckage, för fuktinträning i angränsande konstruktion med fuktrelaterade skador som möjlig följd.

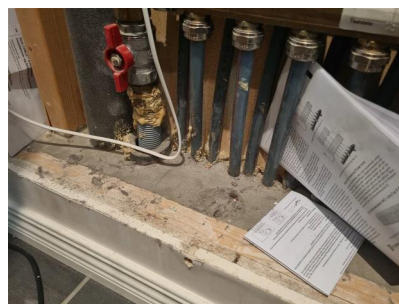
Fördelningsplint för golvvärme inbyggd i skåp med avrinning, dock ej fuktskyddad botten.

Detta kan medföra en risk, vid mindre droppläckage, för fuktinträning i angränsande konstruktion med fuktrelaterade skador som möjlig följd.
