Mässan 134

Rapsodivägen 185

Uppdragsnummer	A37008
Besiktningsdatum	2026-05-27
Besiktningföretag	OBM Byggnadsmiljö AB
Besiktningförrättare	Daniel Nilsson
Närvarande	Säljare
Giltig till och med	2027-05-27

Byggnadsbeskrivning	Byggnadsår
Mellanliggande radhus i två plan	1979
Till eller ombyggnad	Övrigt
--	--

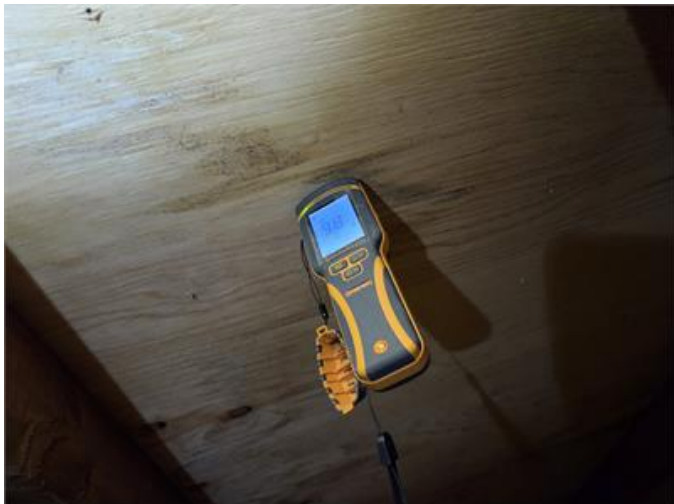
Besiktningresultat					
Bedömningsskala: 1 = Utan anmärkning, 2 = Påpekande, 3 = Bör åtgärdas, 4 = Ej besiktningbart					
Byggnadsdel	1	2	3	4	Anmärkning
Invändigt					
Vind		X			Enstaka spår av fukt/mikrobiell påväxt förekommer i delar av utrymmet (se exempelbild nedan). Fuktindikering utfördes utan anmärkning. Utrymmet och fläckarna bör hållas under regelbunden uppsikt.
Övre plan					
Hall	X				
Förråd	X				
Sovrum 1	X				
Tvättstuga		X			- Utrymmet och dess tätskikt har passerat sin förväntade tekniska livslängd. Se även info i Pos. 12. - Klämring något lös i tätskikts anslutning mot golvbrunn.
Sovrum 2	X				
Sovrum 3	X				
Nedre plan					
Hall/kapprum	X				
Vardagsrum	X				
Duschrum			X		- Utrymmet och dess tätskikt har passerat sin förväntade tekniska livslängd. Se även info i Pos. 12. - Brister finns i tätskikt på flera platser, även i dusch (se exempelbild nedan). Fuktindikering utförd utan anmärkning. - Klämring något lös i tätskikts anslutning mot golvbrunn. - Rör genomföringar i vägg finns på utsatt position i plats för dusch.

Bild från vindsutrymmet.

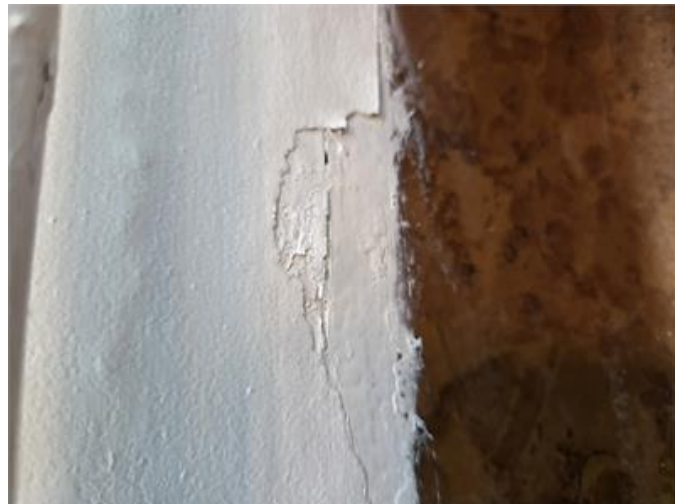
Bild från duschrum.
