Östad 22:17

Alefjällsvägen 3

Uppdragsnummer	O32324
Besiktningsdatum	2026-05-27
Besiktningföretag	OBM Besiktning Väst AB
Besiktningförrättare	Markus Grunditz
Närvarande	Säljare
Giltig till och med	2027-05-27

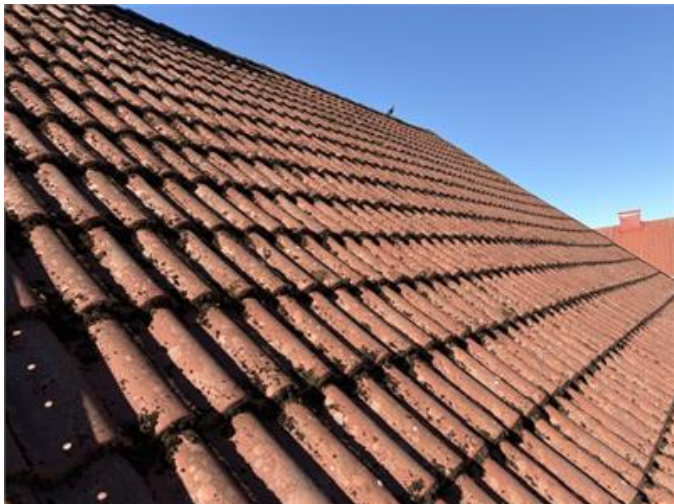
Bilden visar vy av tak.

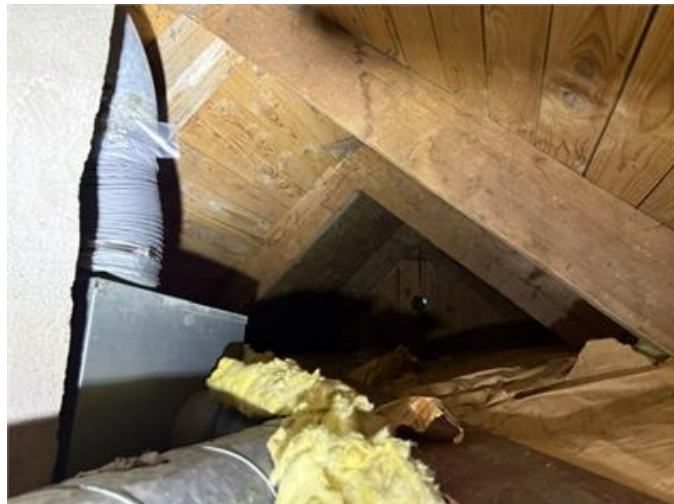
Bilden visar vy av vind.

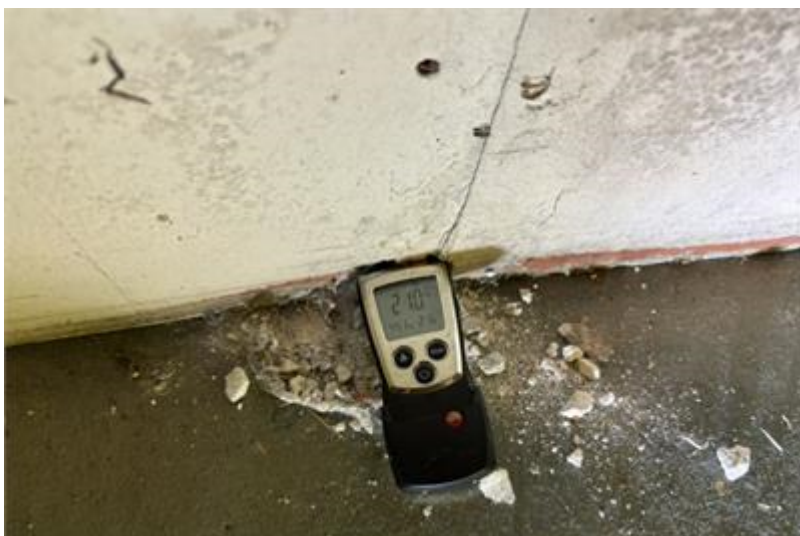
Byggnadsdel	Källare.
Konstruktionsdel	Påreglad yttervägg samt innerväggssyll.
Konstruktionsuppbyggnad	Betong/murverk, reglar av trä, isolering, gips, syll av trä.

Det kritiska gränsvärdet för mikrobiell tillväxt är ca 17% fuktkvot i trä och för rötskador/svamp ca 28% fuktkvot i trä.

Vid kontroll av konstruktion mättes fuktkvoter stickprovsvis i en påreglad yttervägg i garaget till ca 21% fuktkvot samt i en innerväggssyll i pannrummet till ca 17% fuktkvot. Puts/materialsläpp, sprickor samt missfärgningar förekommer i källaren.

Det rekommenderas att denna besiktning kompletteras med en fördjupad undersökning av hela källaren/alla utrymmen för att utreda orsaken till samt omfattningen av de fuktrelaterade skadorna/bristerna.
