Besiktningssprotokoll

Anticimex Försäkringsbesiktning i samarbete med Fastighetsbyrån

Fastighetsbeteckning: Hedsta 11:3	
Fastighetsadress: Hedsta Sunnanbäcken 3	
Postnummer: 827 95	Ort: Tallåsen

Försäkringsbesiktning

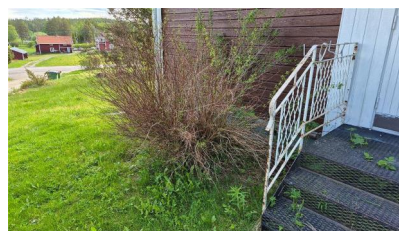
Växter finns i anslutning till byggnaden.

När det finns rabatter och växter nära byggnaden finns risk att fukt stannar kvar i väggarna. Detta kan i sin tur orsaka invändiga fuktskador. Växternas rötter kan också skada grundmuren och sätta dräneringsledningen ur funktion.

Området närmast huset rekommenderas att vara fritt från växtlighet.

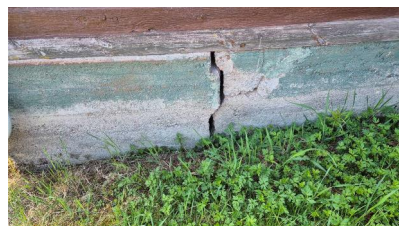
Sprickor finns i sockel.

Detta kan leda till fukt- och frysskador i konstruktionen.

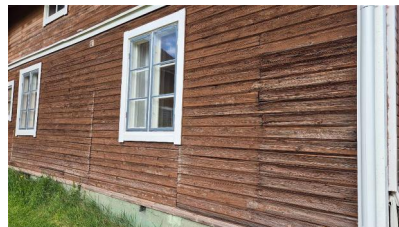
Fasadens övre del är i behov av målning under håll men på den östrasidan kommer man att behöva byta ut fasadpanelen eller förse den med en ny panel.

Fasaden på den östra sidan har mycket torrsprickor.

Då den är så torr och sprucken kommer fasaden att behöva bytas ut eller förses med en ny fasadbeklädnad.

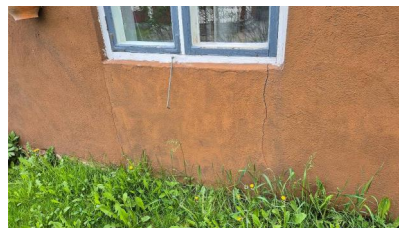
Sprickor finns i den putsade fasaden.

Detta kan leda till fukt- och frysskador i konstruktionen.

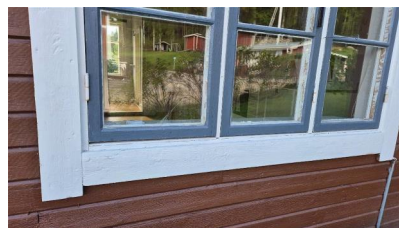
Fönsterbleck saknas på fönster.

Avsaknad av fönsterbleck medför en ökad risk för att vatten kan rinna in och orsaka fuktrelaterade skador i omkringliggande konstruktioner.

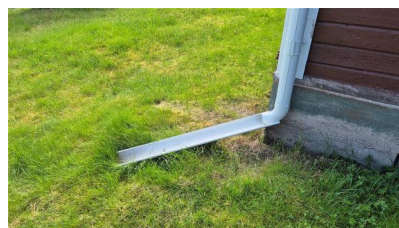
Stuprör är inte anslutet till markledning.

Stuprör som inte är anslutet till markledning kan medföra en ökad fuktbelastning på grundmur/sockel som i sin tur kan leda till fuktrelaterade skador.

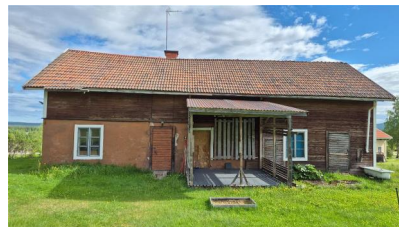
Taket har renoverats och försetts med ny plåt på större delen av taket men inte ovanför groventré och pannrum där kommer taket att behöva renoveras.

Delar av yttertaket är äldre.

Takpannor, plåtdetaljer och underlagstak har enligt vår bedömning en begränsad livslängd. Eftersom husets taktäckning är äldre har det ett minskat motstånd mot vatteninträning. Detta i sin tur kan leda till fuktskador på träläkt och vidare ner i underliggande konstruktioner.

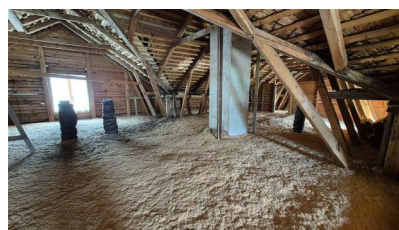
Vindsutrymmet saknar landgångar men större delen kan ses från den del som inte är isolerad.

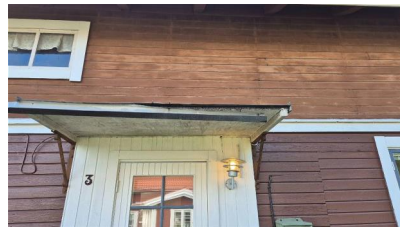
Plåtdetaljer på skärmtaket har släppt och hänger ner.

Detta bedöms inte ha lett till några följskador.

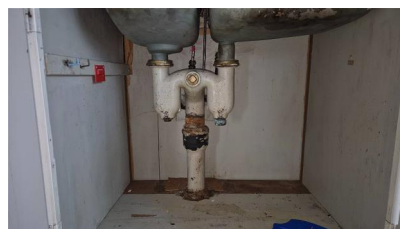
Fuktskydd saknas i diskbänksskåp.

Utan fuktskydd är det svårt att upptäcka läckage från rörledningar. Vatten kan då tränga in i omkringliggande konstruktioner och orsaka fuktskador.

För att upptäcka eventuella läckage, installera ett fuktskydd.

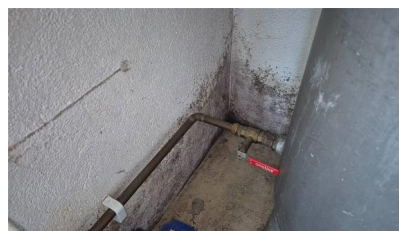
Fuktbläckar på väggen, troligen på grund av kondens.

Detta bedöms inte ha lett till några följskador.

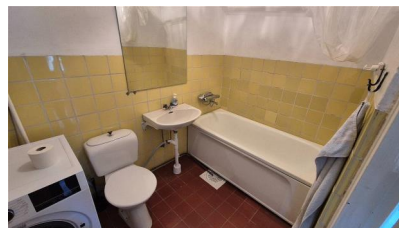
Badrummet är äldre och kommer att behöva renoveras.

Våtutrymmet har äldre yt-/tätskikt.

Eftersom funktionen, som innebär att ytskiktet/tätskiktet ska vara vattentätt, kan vara nedsatt finns en ökad risk att vatten tränger igenom ytskiktet/tätskiktet med vattenskador i omringliggande konstruktioner som följd.
