# Besiktningsprotokoll

Anticimex Försäkringsbesiktning i samarbete med Fastighetsbyrån

| Fastighetsadress:<br>Gartzvägen 17 | |

| Besiktningsdatum:<br>2026-05-27 | Protokollnummer:<br>69689275 |

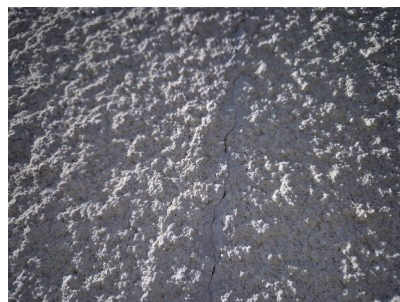
#### Utvändigt / Fasad

Sprickor finns i fasaden.

Dessa bedöms inte ha lett till bakomliggande skador.

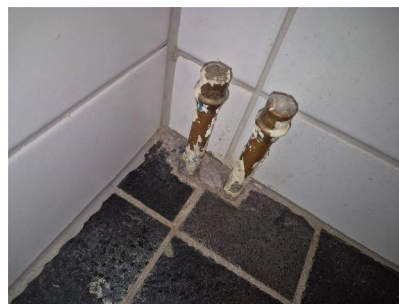
### Övre plan / Dusch/Toalett

Rör genomföring finns i golv.

Rör genomföringar i golvet medför en ökad risk för att vatten tränger ner i omkringliggande konstruktioner och orsakar fuktskador.

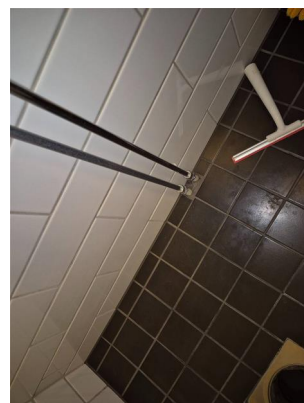
### Källarplan / Dusch

Rör genomföring finns i golv.

Rör genomföringar i golvet medför en ökad risk för att vatten tränger ner i omkringliggande konstruktioner och orsakar fuktskador.

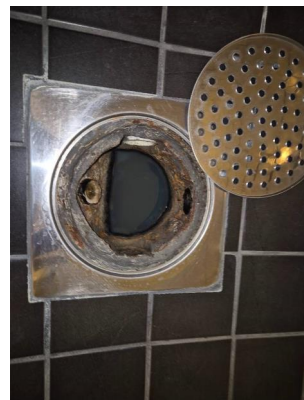
Golvbrunnen är inte utbytt i samband med renovering.

Risk finns att det nya tätskiktet inte har kunnat anslutas till golvbrunnen på ett riktigt sätt, vilket kan leda till fuktskador i omkringliggande konstruktioner.
