Lekstorp 1:50

Skeplaskogsvägen 35

Uppdragsnummer	O23210
Besiktningsdatum	2026-05-27
Besiktningföretag	OBM Besiktning Väst AB
Besiktningförrättare	Kristian Rasmussen
Närvarande	Ombud.
Giltig till och med	2027-05-27

Byggnadsbeskrivning	Byggnadsår
1,5-plans friliggande villa över råkällare & kryppgrund.	1909
Till eller ombyggnad	Övrigt
	Huset var möblerat vid besiktningen, sidobyggnader ingår ej.

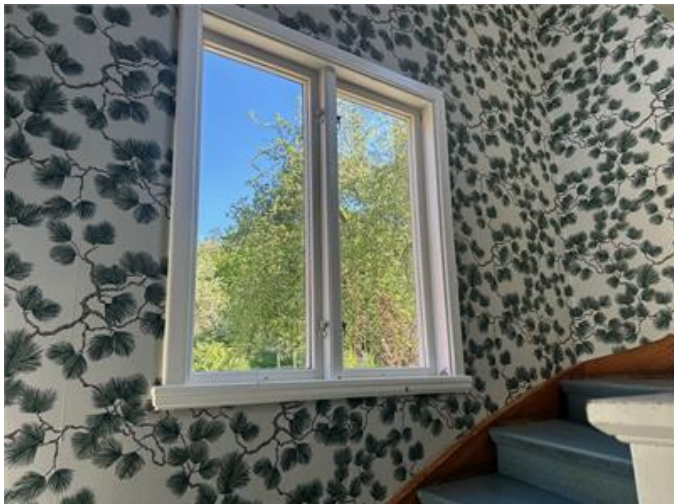
Fönster i trappa.

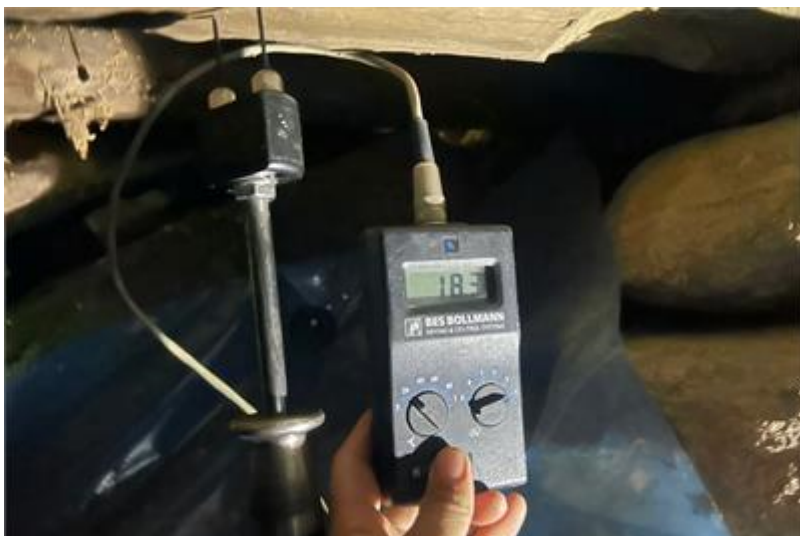
Byggnadsdel	Råkällare/Krypgrund
Konstruktionsdel	Bjälklagskonstruktion
Konstruktionsuppbyggnad

I grunden finns en sorptionsavfuktare installerad.

I bjälklagskonstruktionen uppmättes fuktkvoten till ca 18 %.

Då det noterades fuktkvoter över kritiskt gränsvärde för mikrobiell tillväxt i grunden trots att det finns en sorptionsavfuktare installerad rekommenderar vi att en fackman kontaktas för service/injustering av anläggningen.
