# Besiktningssprotokoll

Anticimex Försäkringsbesiktning i samarbete med Fastighetsbyrån

Fastighetsbeteckning: Rödingen 1	
Fastighetsadress: Norra Vägen 17	
Postnummer: 599 33	Ort: Ödeshög

Besiktningdatum: 2026-05-26	Protokollnummer: 69719030
Temperatur: 14 °C	Väderlek: Klart
Tekniker: Viktor Andersson	
E-post: Viktor.Andersson@anticimex.se	
Kontor: Linköping	
Närvarande: Anhörig

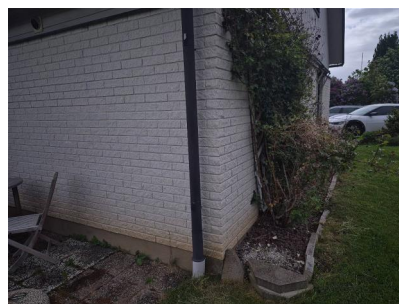
Buske på främre gavel rekommenderas att tas bort.

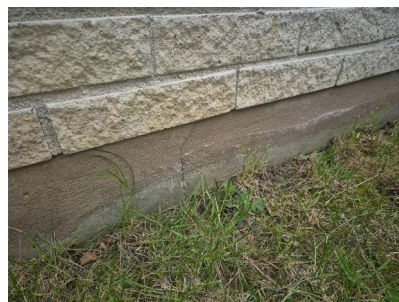
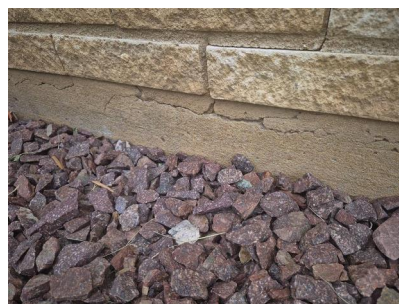
Sprickor finns i sockel enligt förväntan sett till husets ålder

På gavel mot framsidan finns något större sprickor.

Rekommenderas att tätas för att undvika frostsador.

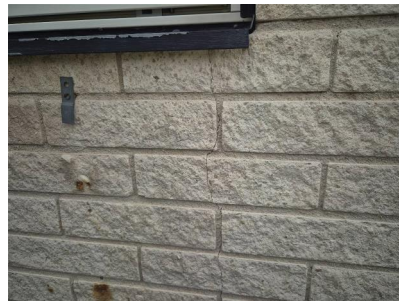
Spricka finns i tegelfasaden på gavlar under fönster.

Bedöms ej ha lett till några skador.

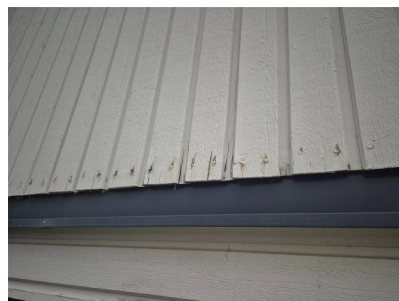
På främre gavel noteras sprickor i nedkant av fasadpanel. Flertalet spikar har krupit ut och mindre rötskador noteras.

Rekommenderas att byta skadat material samt måla de sprickor som finns.

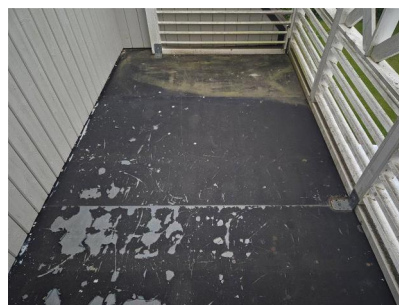
Låglutande tak har fel taktäckning.

Taktäckningen av plåt är inte anpassad till taklutningen. Risk finns för läckage med fuktskador som följd.

Färgsläpp och mindre rostangrepp finns på plåttak.

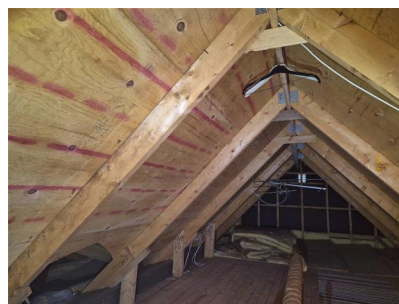
Mindre missfärgning noteras i träfiberskivor enligt förväntan.

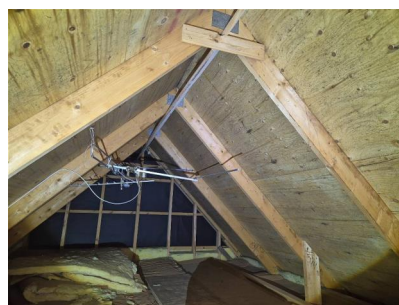
Vid kontroll av vinden uppmättes fuktvärden under kritisk fuktnivå för mikrobiell tillväxt.

Fuktkvoten i takbjälkar uppmättes till 8 %.

Risk för mikrobiell påväxt föreligger om fuktkvoten överstiger 17%.

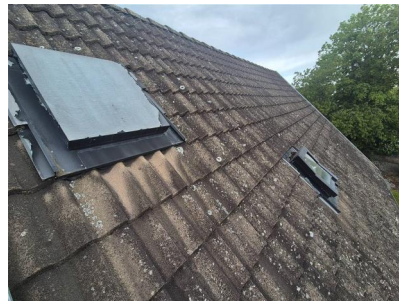
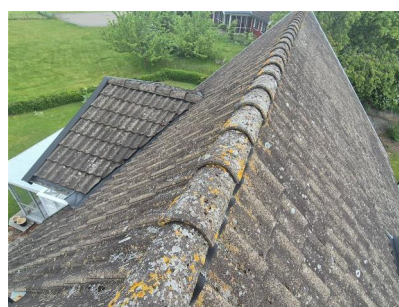
Yttertaket är äldre och har uppnått sin tekniska livslängd. Detta innebär inte att ett takbyte är nödvändigt i närtid. Genom att säkerställa att pannorna är hela, rena och ligger korrekt samt att nocktätningen är intakt kan taket sannolikt fungera i många år till.

Takpannor, underlagspapp och plåtdetaljer har enligt vår bedömning en begränsad livslängd.

Eftersom husets taktäckning är äldre har det ett minskat motstånd mot vatteninträngning. Detta i sin tur kan leda till fuktskador på träläkt och vidare ner i underliggande konstruktioner.

Mindre mängd mossa finns på takpannor.

Taket är besiktat från takstege.

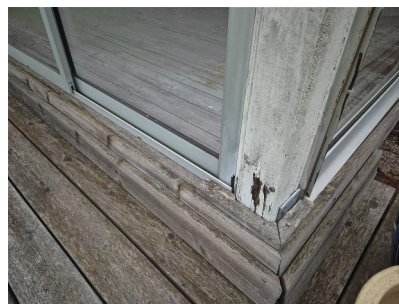
Hörnstolpe är rötskadad i nedkant.

Övriga trädetaljer är i behov av målning/underhåll.

Rekommenderas att byta skadat material.

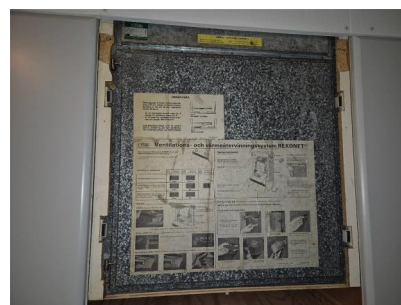
Friskluftsventiler saknas i allrum och sovrum. Enligt Boverkets föreskrifter rekommenderas att tilluft tas in i de rum där man vistas mest. För att säkerställa god luftomsättning och ett bättre inomhusklimat rekommenderas montering av friskluftsventiler.

Tidigare har ett FTX-aggregat varit integrerat i köksfläkten, men detta är inte längre i bruk. Tilluftsventilerna på entréplan har täckts över. Jag rekommenderar kontakt med ventilationsfirma för att utreda möjligheten att installera ett FTX-aggregat för ventilation. Bilden visar platsen där köksfläkten tidigare var monterad.

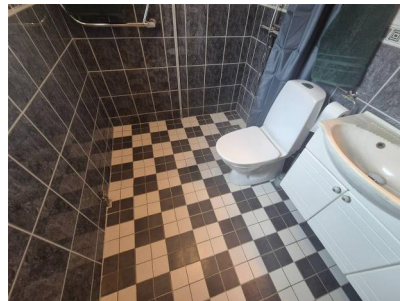
Golvbrunnen är inte utbytt i samband med renovering.

Risk finns att det nya tätskiktet inte har kunnat anslutas till golvbrunnen på ett riktigt sätt, vilket kan leda till fuktskador i omkringliggande konstruktioner.

- Golvbrunnen placerad för nära vägg.
- Rörgenomföringar finns i golv där element suttit. Rören kommer dessutom upp för nära vägg.

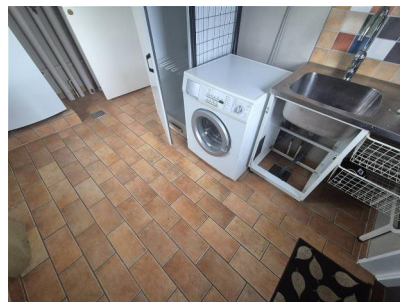
Golvbrunnen är inte utbytt i samband med renovering.

Risk finns att det nya tätskiktet inte har kunnat anslutas till golvbrunnen på ett riktigt sätt, vilket kan leda till fuktskador i omkringliggande konstruktioner.

- Golvbrunnen vid bergvärmepump är en gjutjärnsbrunn som riskerar att rosta sönder.
- Tidigare skruvad klämring saknas i brunn vid tvättmaskin.

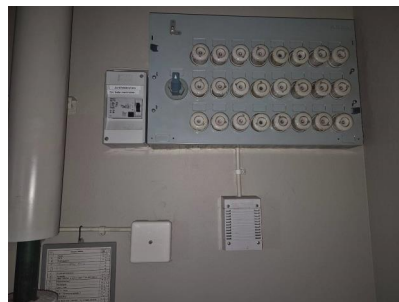
Jordfelsbrytare finns installerad vid elcentralen.

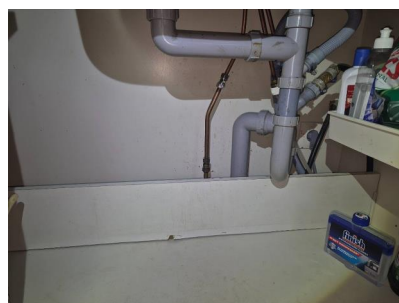
Fuktskydd saknas i diskbänksskåp och under kyl/frys.

Utan fuktskydd är det svårt att upptäcka läckage från rörledningar. Vatten kan då tränga in i omkringliggande konstruktioner och orsaka fuktskador.

För att upptäcka eventuella läckage, installera ett fuktskydd. Mindre resningar finns i laminatgolvet, ingen förhöjd indikation av fukt vid besiktning.

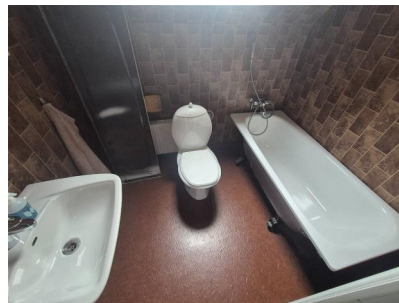
Våtutrymmet har äldre yt-/tätskikt.

Eftersom funktionen, som innebär att ytskiktet/tätskiktet ska vara vattentätt, kan vara nedsatt finns en ökad risk att vatten tränger igenom ytskiktet/tätskiktet med vattenskador i omkringliggande konstruktioner som följd.

- Rörgenomföringar finns i golv vid toalett och element.
  - Väggmatta spricker isär i skarven vid badkar.
  - Missfärgning finns mellan fönsterglas på takfönster. Vid framtida renovering rekommenderas fönsterbyte.
- Jag rekommenderar att en plan finns för när badrummet kan renoveras.

Huset är överlag välskött och inga allvarliga fel observerades vid besiktningen. Jag rekommenderar att en plan finns för framtida renovering av badrummet.

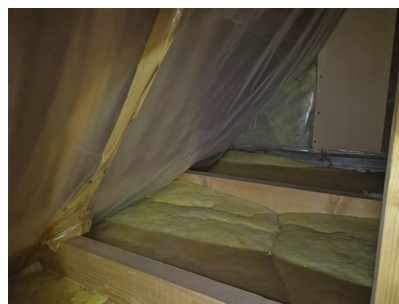
Inget att notera.

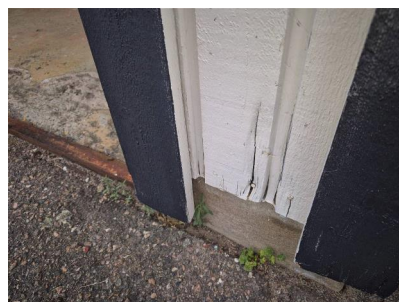
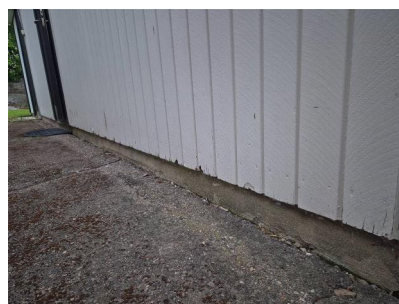
Enstaka panelbrädor har mindre rötskador. Fasadpanelen är i behov av målning/underhåll. Detta gäller framsida och långsida mot hus. Övrig panel är utbytt.

Fasadbeklädnad och träkonstruktioner där målningsbehov finns riskerar att få fukt- och rötskador på grund av sämre vattenavvisande förmåga. För att öka livslängden på fasadbeklädnaden rekommenderas målning och underhåll. I samband med ommålning rekommenderas att de rötskadade panelbrädorna byts ut.

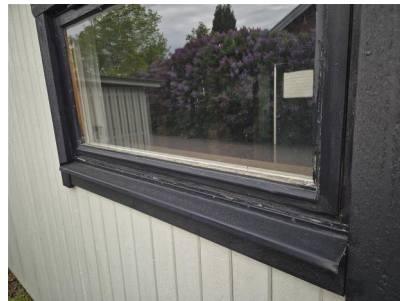
Trädetaljer runt fönster är i behov av målning/underhåll.

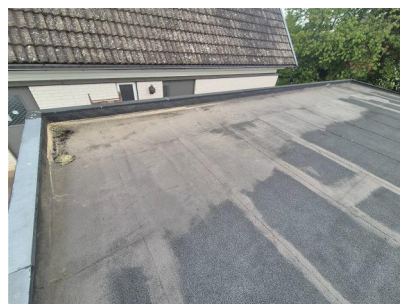
Takpappen har blåsor och sprickor.

Blåsor och sprickor på takpappen innebär att fuktskyddet har nedsatt funktion, vilket kan leda till fuktskador i underliggande konstruktioner.

En vanlig orsak till läckage är igensatta takbrunnar

Vi rekommenderar att du kontaktar en takläggare för omläggning av papp.

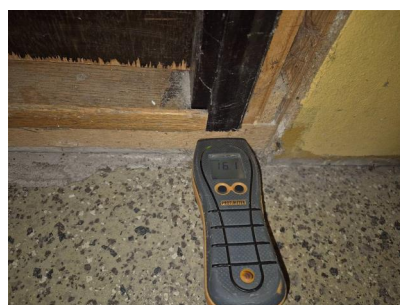
Väggsyllar riskerar att drabbas av fuktskador på grund av naturlig fuktpåverkan om fuktskyddet är bristfälligt utfört alternativt saknas.

Fuktvandring kan ske från marken genom betongen till organiskt material genom så kallad kapillarsugning och diffusion, vilket kan leda till skador med lukt av mikrobiell karaktär. Om syllar är tryckimpregnerade kan även en kemisk lukt förekomma.

Vid fuktkontroll av regel under dörr in mot förråd uppmättes en fuktkvot på 16%.

Risk för mikrobiell påväxt föreligger om fuktkvoten överstiger 17%.

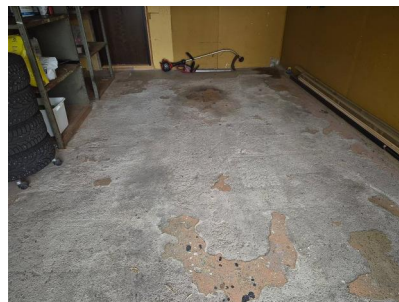
Golvbrunn finns inte. Färgsläpp på betongplattan enligt förväntan.

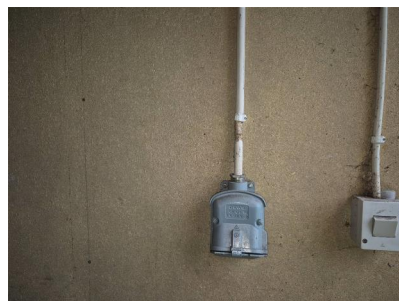
3-fasuttag i metall finns.

Denna typ av uttag tillverkas inte längre då de anses medföra en stor risk för personskada.

Kontakta en elektriker för kontroll och åtgärd.
