Bäckeåsen 5:14

Gamla Grycksbovägen 72

## Bilaga 1 för kontroll av valda konstruktioner

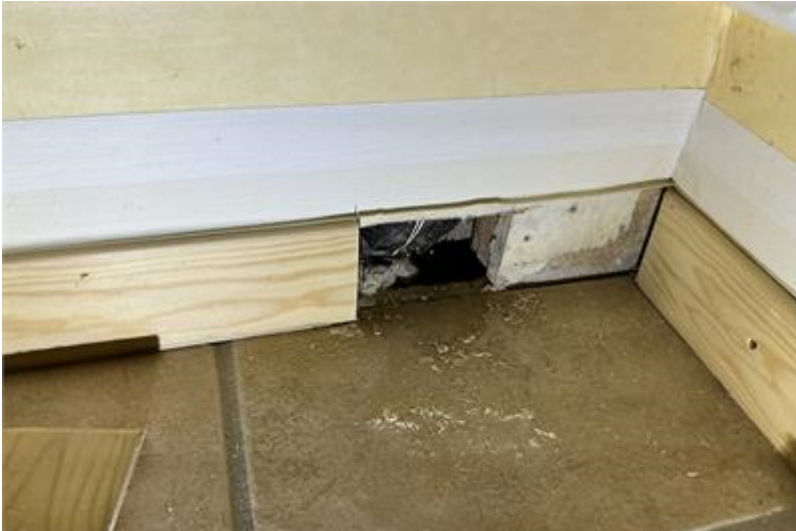
Konstruktionskontrollen utfördes i den utreglade väggen i "rum". Det uppmätta fuktvärden var 19% FK, regel uppvisar fuktpåverkan i nederkant. Det kritiska gränsvärdet för mikrobiell tillväxt brukar anges till 17% fuktkvot (FK).

Förhöjda fuktvärden är uppmätta, åtgärder bör övervägas.
