# Besiktningsprotokoll

Anticimex Försäkringsbesiktning i samarbete med Fastighetsbyrån

| Fastighetsadress:<br>Västra Hungvik Gamla Lärarbostaden | |

| Besiktningsdatum:<br>2026-05-26 | Protokollnummer:<br>69705229 |

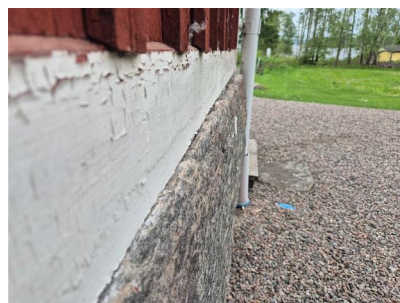
Otättheter förekommer mellan grundstenar.

Vissa grundstenar har ändrat läge och löper utanför fasadpanelens nivå - se bild.

Det senare kan leda till att regn står kvar mellan syll och sockel vilket kan leda till rötskada.

Se över möjligheten att förhindra kvarstående vatten.

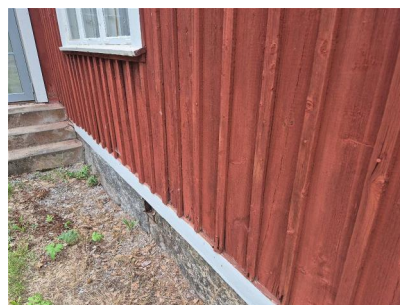
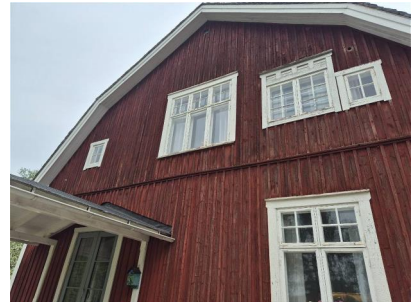
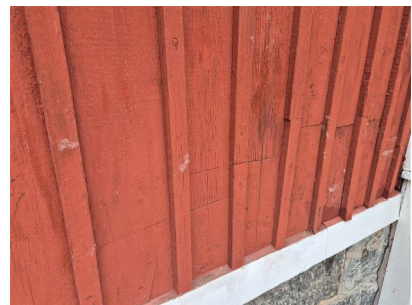
Enstaka panelbrädor har mindre rötskador (skarvad panel finns)  
Fasadpanelen är i behov av målning/underhåll.

Fasadbeklädnad och träkonstruktioner där målningsbehov finns riskerar att få fukt- och rötskador på grund av sämre vattenavvisande förmåga. För att öka livslängden på fasadbeklädnaden rekommenderas målning och underhåll. I samband med ommålning rekommenderas att de rötskadade panelbrädorna byts ut.

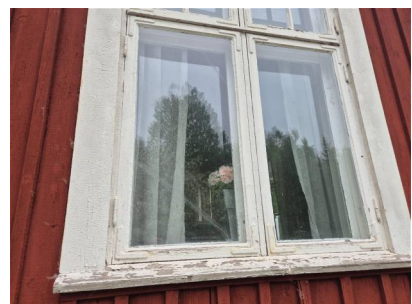
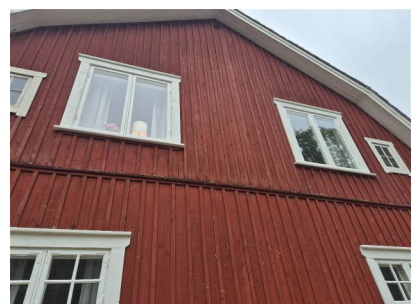
Kitt/-färgsläpp finns från fönster (enstaka spruckna rutor finns)

Detta medför ökad risk för fuktskador.

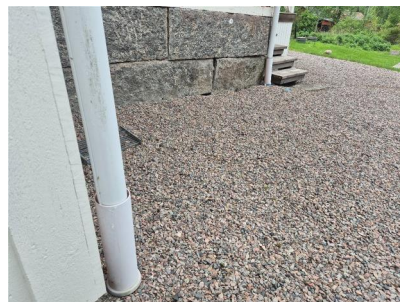
Lövsilar finns inte.

När det saknas lövsilar så finns det risk att det blir stopp i dagvattenledningen.

För att hindra stopp i dagvattenledningar rekommenderas komplettering av lövsilar.

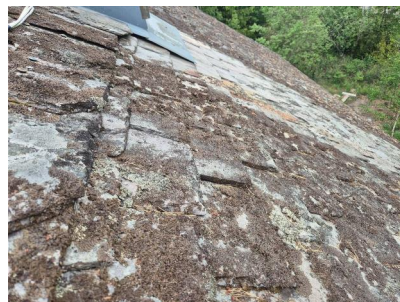
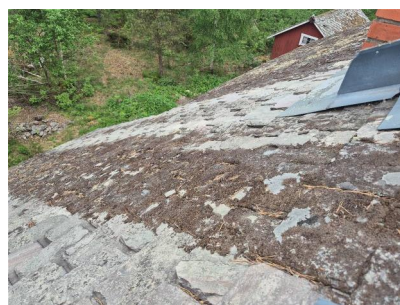
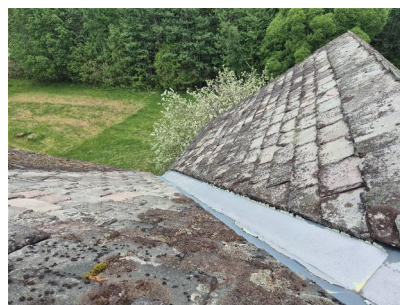
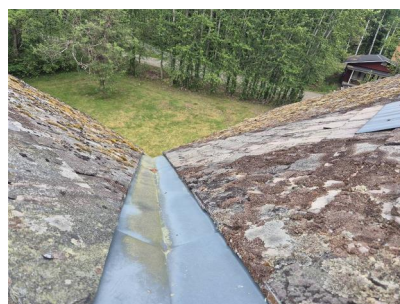
Mindre påväxt finns på takskiffret.

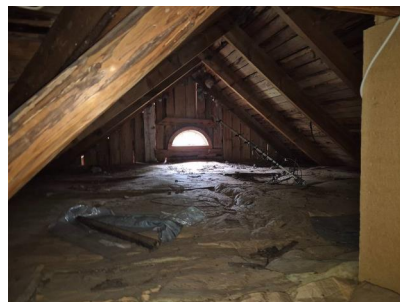
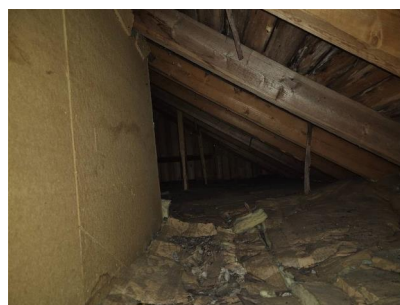
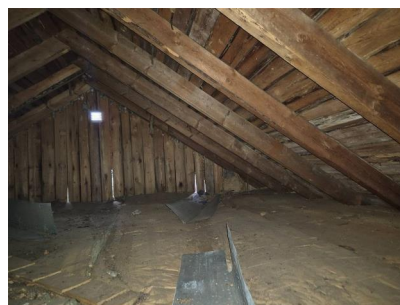
Fuktkvoter uppmättes i takstolar och underlagstak till mellan 10-11% Risk för mikrobiell tillväxt inträffar vid 75% relativ luftfuktighet vilket motsvarar 17% fuktkvot i furuvirke. Observera att fuktigheten på vinden ändras över säsongen, fuktigast är det vindtertid.

Fläckar och mörkare områden finns på underlagstakets insida. Detta bedöms vara äldre men kan också vara spår av kondens då vindsluckan ej går att förstänga i tättslutande läge.

Se över möjligheten att inspektionsluckan görs tätare.

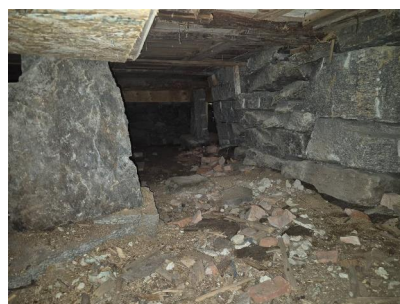
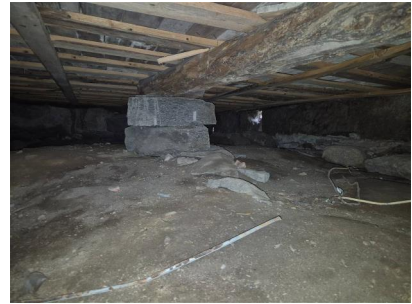
Naturstensgrundmur.  
Mellan grundmur och bjälklag finns papp.  
Bärlinor av trästockar och nya bärlinor av reglar.  
Bjälklag består av: trossbottenbrädor-blindbottenbrädor-blandat isoleringsmaterial-golvreglar.  
Fuktkvoter uppmättes i både bärlinor samt blindbottenbrädor till mellan 13-16%  
Risk för mikrobiell tillväxt sker vid en relativ fuktighet vid 75% vilket motsvarar 17% fuktkvot i furuvirke.  
På marken finns viss mängd organiskt material, ångspärr finns ej.  
Marken är något fuktig i gropar.

Uteluftsventilerade torpargrunder med bjälklag av organiskt material har ofta fuktskador på grund av naturlig fuktpåverkan. Detta kan resultera i mikrobiella skador (angrepp av mikroorganismer) och, i värsta fall, rötskador. Mikrobiell lukt kan då spridas till boendemiljön.

I torpargrunden finns behov av rensning från organiskt material och man kan även, proaktivt, montera ångspärr på marken.

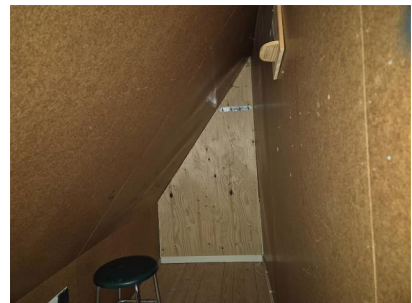
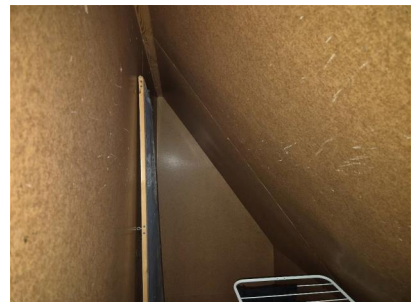
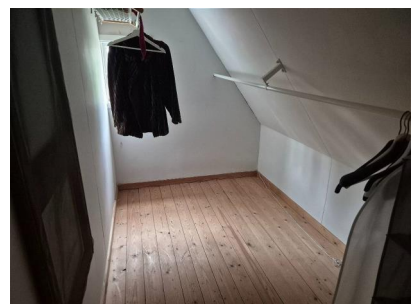
Fläckar finns och bedöms vara från tiden innan takomläggning.

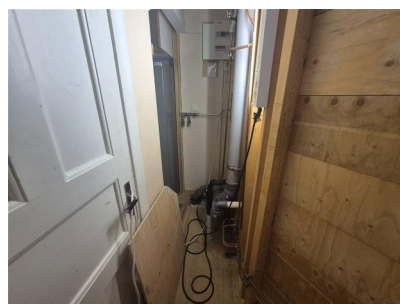
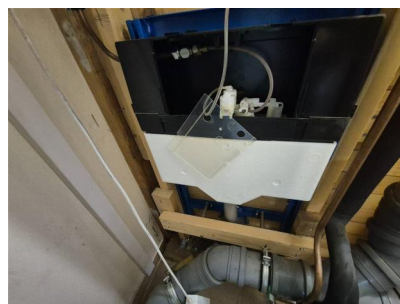
Avlopp löper genom utrymmet.  
El-central finns.  
Inspektionslucka till torpargrund i utrymmet.

Den vägghängda wc-stolens vattenbehållare finns i utrymmet. Tätskikt finns ej på golv.

Om möjligt installera läckagelarm för att tidigt upptäcka läckage och förhindra vattenskada.

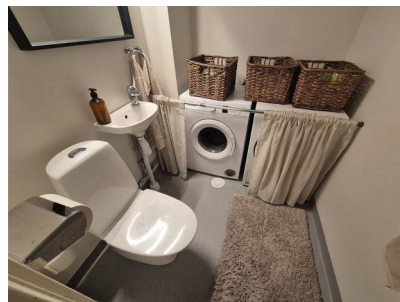
Den vägghängda wc-stolens vattenbehållare sitter i intilliggande förråd (kräver ej "skvallerrör" i vårrummet)

Något bristfälligt golvfall utanför duschplats.

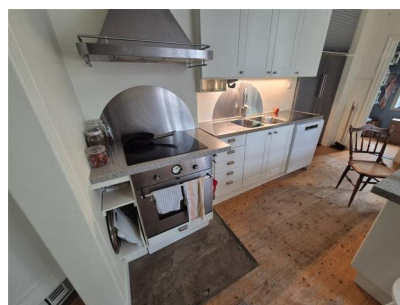
Droppskydd finns ej under kyl/frys eller i diskbänkskåp.

Montera droppskydd.

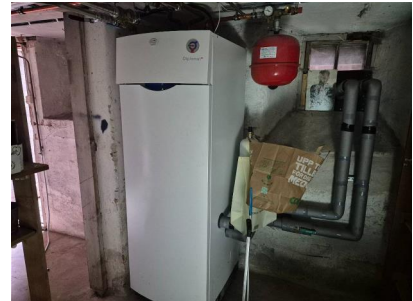
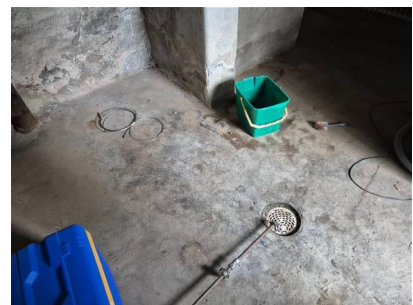
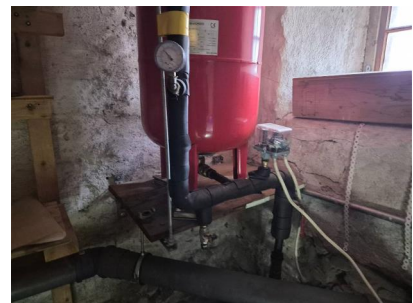
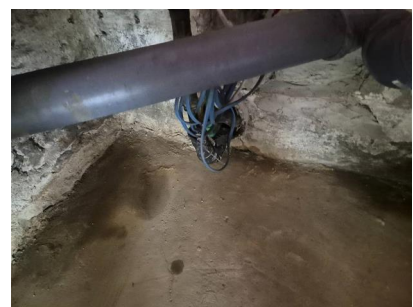
Betongren mindre källare med förråd/förvaring.  
Bergvärmepump finns installerad samt hydrofor.  
Golvbrunn finns men är av äldre standard.  
Viss förekomst av fukt i golv-/väggvinkel vilket bedöms som "normalt" för denna typ av källare.
