Besiktningssprotokoll

Anticimex Försäkringsbesiktning i samarbete med Fastighetsbyrån

Fastighetsbeteckning: Murverket 44	
Fastighetsadress: Källhagenstigen 22	
Postnummer: 15156	Ort: Södertälje

Försäkringsbesiktning

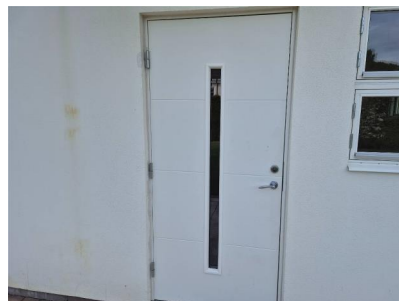
Mindre sprickor och putsläpp finns i fasaden.

- putsbättring noteras vid entré baksida av huset.
- lagning/putsbättring vid huvudentrén noteras.

Dessa bedöms inte ha lett till bakomliggande skador.

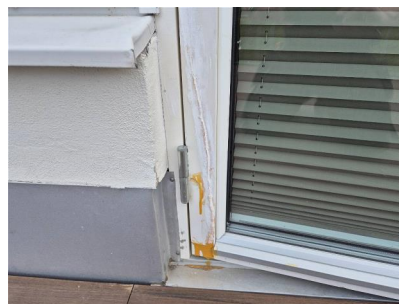
Dörr till balkong noteras med skada vid gångjärn.
Bör lagas och målas så inte träkonstruktion får fuktskador.

Kontakta fackman för rätt åtgärd.

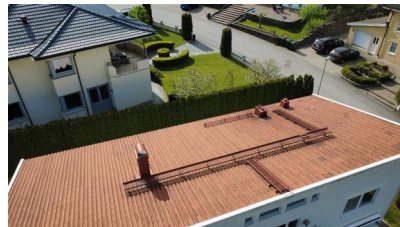
Mindre mängd mosspåväxt finns på takpannor, enstaka takpannor noteras bytta.

Mossa som växer på taket kan leda till att taktäckningen har ett minskat motstånd mot vatteninträning. Detta i sin tur kan leda till fuktskador på träläkt och takkonstruktionen vilket kan resultera i mikrobiella skador (angrepp av mikroorganismer).

Besiktat mha drönare.

För att öka livslängden på taket rekommenderas att mossan tas bort från takpannorna.

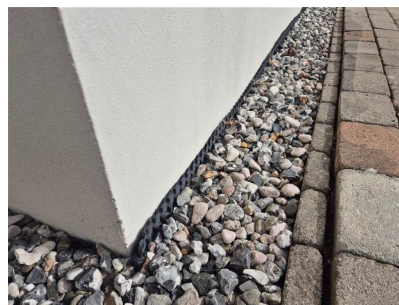
Utvändigt fuktskydd ligger oskyddat ovan mark.

Risk finns att det utvändiga fuktskyddet skadas och funktionen försämras.

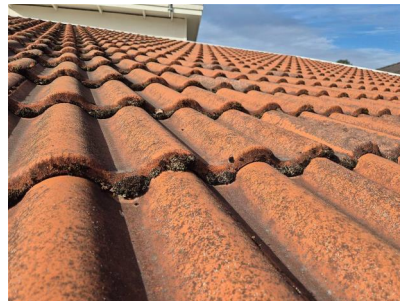
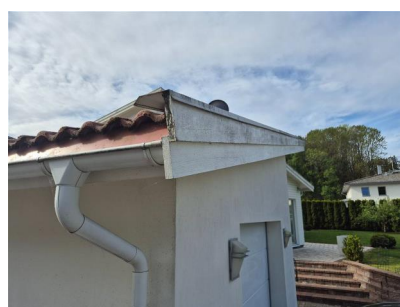
Mindre mängd mosspåväxt finns på takpannor.
- vindskivor noteras med målning/underhållsbehov

Mossa som växer på taket kan leda till att taktäckningen har ett minskat motstånd mot vatteninträning. Detta i sin tur kan leda till fuktskador på träläkt och takkonstruktionen vilket kan resultera i mikrobiella skador (angrepp av mikroorganismer).

För att öka livslängden på taket rekommenderas att mossan tas bort från takpannorna.

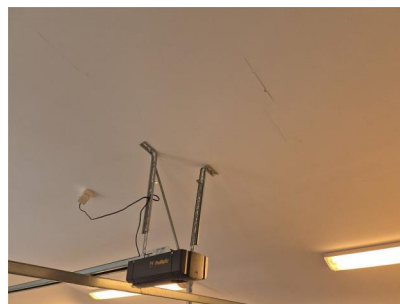
Pappresor har släppt vid skivskarvar i innertak.
