# Besiktningssprotokoll

Anticimex Försäkringsbesiktning i samarbete med Fastighetsbyrån

Fastighetsbeteckning: Görjan 1:66	
Fastighetsadress: Laggarvägen 10	
Postnummer: 635 18	Ort: Husby-Rekarne

Besiktningdatum: 2025-08-28	Protokollnummer: 69709025
Temperatur: 15 °C	Väderlek: Molnigt
Tekniker: Carl Segelborg	
E-post: Carl.segelborg@anticimex.se	
Kontor: Eskilstuna	
Närvarande: Säljare medverkade på besiktningen.	
Besiktningstekniker: Carl Segelborg Anticimex Sörmland.

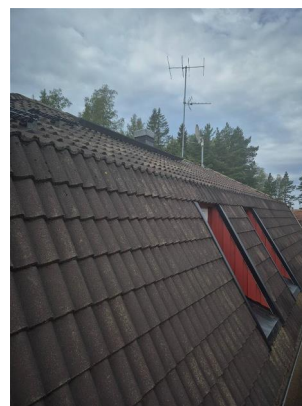
### Utvändigt / Tak

Yttertaket är äldre.

Takpannor, plåtdetaljer och underlagspapp har enligt vår bedömning en begränsad livslängd. Eftersom husets taktäckning är äldre har det ett minskat motstånd mot vatteninträning. Detta i sin tur kan leda till fuktskador på träläkt och vidare ner i underliggande konstruktioner.

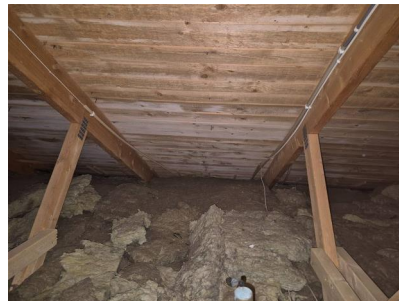
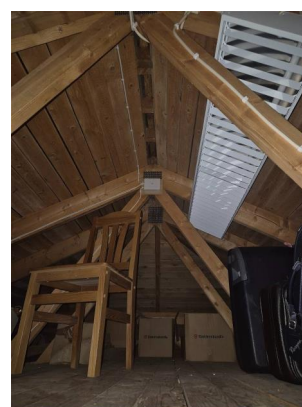
### Utvändigt / Vind

Vid kontroll av vinden har fuktvärden under kritisk fuktnivå för mikrobiell tillväxt uppmätts, dock finns mikrobiell påväxt på underlagstak.

Mindre mikrobiell påväxt finns på vinden.

Det finns risk för mikrobiell tillväxt om den relativa fuktigheten (RF) i den omgivande luften är över 75 %. I furuvirke motsvarar det en fuktkvot (FK) på 17 %.

Fuktkvoten i underlagstak/takbjälkar uppmättes till 8 %.

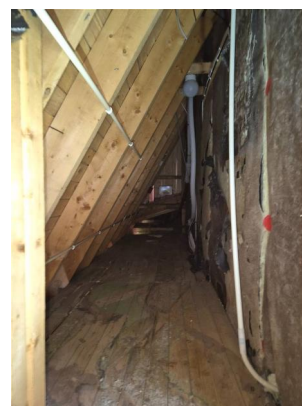
### Utvändigt / Sidovindar

Vid kontroll av vinden uppmättes fuktvärden under kritisk fuktnivå för mikrobiell tillväxt och en normal lukt upplevdes.

Det finns risk för mikrobiell tillväxt om den relativa fuktigheten (RF) i den omgivande luften är över 75 %. I furuvirke motsvarar det en fuktkvot (FK) på 17 %.

Fuktkvoten i underlagstak/takbjälkar uppmättes till 12 %.

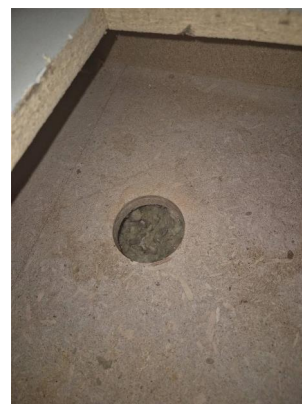
### Entréplan / Allmänt

Vid kontroll av konstruktion uppmättes fuktvärden under kritisk nivå för mikrobiell tillväxt och normal lukt upplevdes.

Grundläggningen består av en betongplatta på mark utan underliggande isolering och med ett uppreglat isolerat golv dikt an betongen.

Det finns risk för mikrobiell tillväxt om den relativa fuktigheten (RF) i den omgivande luften är över 75 %. I furuvirke motsvarar det en fuktkvot (FK) på 17 %.

Den relativa fuktigheten uppmättes till 64 % vid 21 grader.

Befintlig golvkonstruktion och eventuella väggsvillar riskerar att drabbas av fuktskador på grund av naturlig fuktpåverkan. Detta i sin tur kan leda till mikrobiella skador (angrepp av mikroorganismer) som kan resultera i att mikrobiell lukt sprids till boendemiljön. Om väggsvillarna är tryckimpregnerade kan även en kemisk lukt förekomma.

Konstruktionen består av betongplatta, minerallulsisolering, träreglar och spånskiva.

Kontrollen gjordes i hallen.

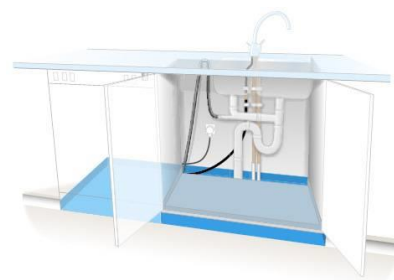
### Entréplan / Kök/matplats

Fuktskydd saknas i diskbänkskåp.

Utän fuktskydd är det svårt att upptäcka läckage från rörledningar. Vatten kan då tränga in i omkringliggande konstruktioner och orsaka fuktskador.

För att upptäcka eventuella läckage, installera ett fuktskydd.

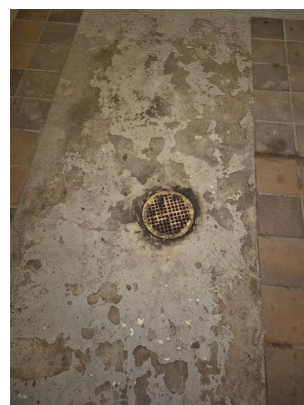
### Entréplan / Garage

✎ Gjutjärnsbrunnen är rostangripen.  
Denna rekommenderas att bytas ut vid en framtida renovering.

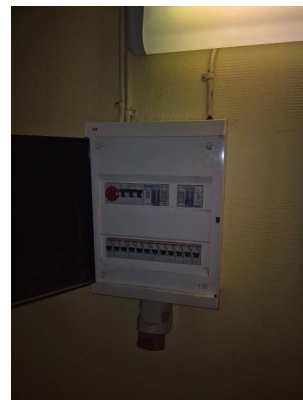
Gruppförteckning över elcentralen saknas.

"Gruppförteckning" är en lista som ska vara placerad vid elcentralen. Den visar vilka säkringar som är anslutna till vilka armaturer, vägguttag och apparater. Den är också till för att underlätta vid felsökning och elarbeten.

Kontakta en elektriker för att upprätta en gruppförteckning som placeras i närheten av elcentralen.

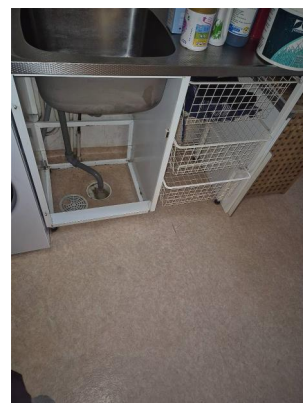
### Entréplan / Tvättstuga

- Våtutrymmet har äldre yt-/tätskikt.
- Väggbeklädnaden är otät i skarvar.
- Rör genomföring finns i golv.

Eftersom funktionen, som innebär att ytskiktet/tätskiktet ska vara vattentätt, kan vara nedsatt finns en ökad risk att vatten tränger igenom ytskiktet/tätskiktet med vattenskador i omkringliggande konstruktioner som följd.

-----  
-  
Fuktindikering i utrymmet gav inga förhöjda fuktindikationer.
