Fastighetsuppgifter

Fastighetsbeteckning
Lingsberg 1:144
Adress
Gustavslundsvägen 12
18643 Vallentuna

Uppdragsnummer	AB7316
Besiktningdatum	2026-05-26
Besiktningföretag	OBM Besiktningsservice AB
Besiktningförrättare	Magnus Holm
Närvarande	Fastighetsägare
Giltig till och med	2027-05-26

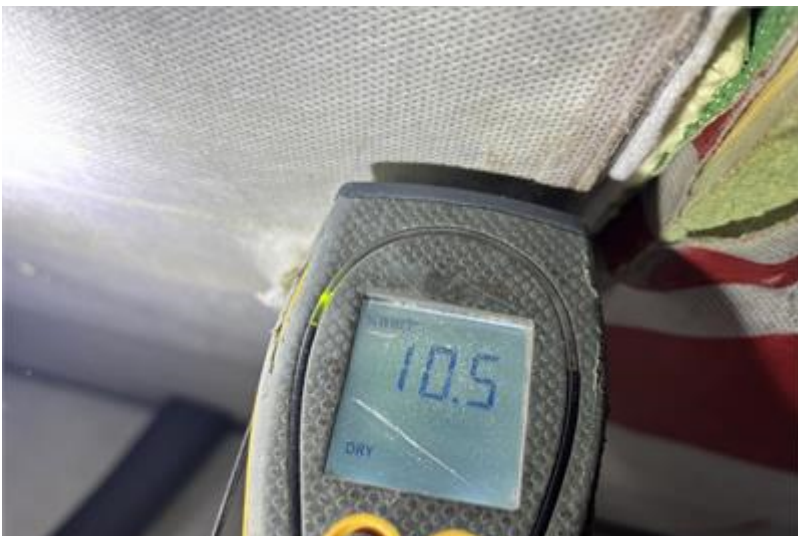
Byggnadsdel	Krypgrund.
Konstruktionsdel	Golvbjälklag ovan krypgrund.
Konstruktionsuppbyggnad	Blindbotten, träbjälklag, isolering, övergolv.

Vid stickprovskontroll uppmättes fuktvärden under gränsvärdet och ingen avvikande lukt upplevdes.

Fuktkvoten uppmättes till mellan 10-11%.

Det kritiska gränsvärdet för mikrobiell tillväxt brukar anges till ca 17% fuktkvot (FK).

Resultatet av stickprovskontrollen ger inga indikationer på att skador förekommer.
