**Fastighetsuppgifter**

Fastighetsbeteckning  
Björknäs 1:260  
Adress  
Skattkärrsvägen 52  
65671 Skattkärr

| Uppdragsnummer | S17974 |
| Besiktningsdatum | 2026-05-19 |

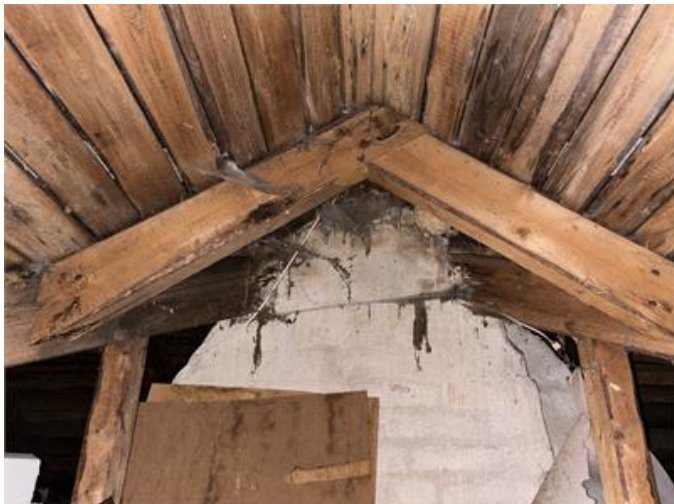
Nockvind

| Besiktningsresultat | | | | | |
|---|---|---|---|---|---|
| <b>Nockvind</b> | | X | | | Äldre fuktfläckar förekommer på underlagstak, vilket bör kontrolleras regelbundet för att fastställa om åtgärdsbehov föreligger. |
| | | X | | | Mikrobiell påväxt förekommer på underlagstakets undersida, vilket bör kontrolleras regelbundet och åtgärdas i erforderlig omfattning om så anses nödvändigt. |
| | | X | | | Vinden besiktigad från lucka, landgång saknas. |
| | | X | | | Besiktningsbart utrymme saknas, delvis. |

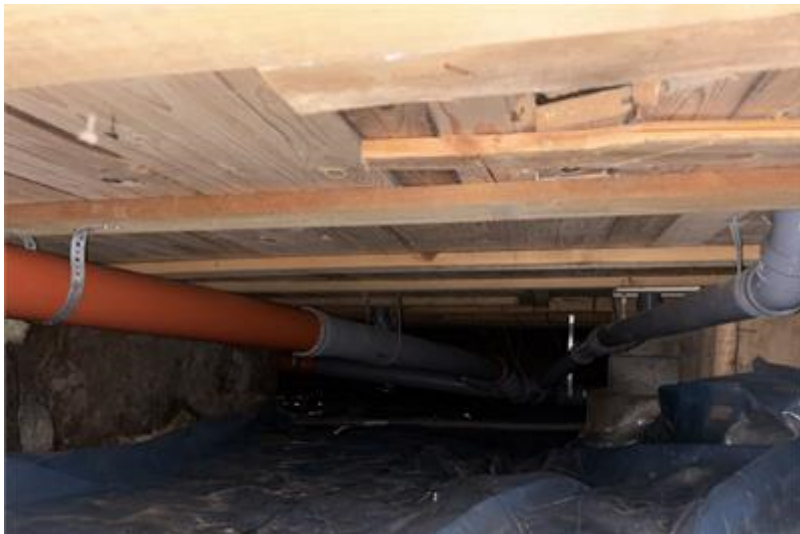
Fuktkvoten i blindbotten uppmättes till mellan 13-16% FK.

Det kritiska gränsvärdet för mikrobiell tillväxt brukar anges till ca 17% fuktkvot (FK).

Uppmätt värde ligger under gränsvärdet för mikrobiell påväxt.
