Besiktningssprotokoll

Anticimex Försäkringsbesiktning i samarbete med Fastighetsbyrån

Fastighetsbeteckning: Björkåsen 1:12	
Fastighetsadress: Stenbolet Björkåsen 7	
Postnummer: 544 92	Ort: Hjo

Besiktningdatum: 2026-05-25	Protokollnummer: 69706059
Temperatur: 14 °C	Väderlek: Halvklart
Tekniker: Cecilia Molin	
E-post: cecilia.molin@Anticimex.se	
Kontor: Skövde	
Närvarande: Fastighetsägare samt besiktningstekniker Cecilia Molin Anticimex.

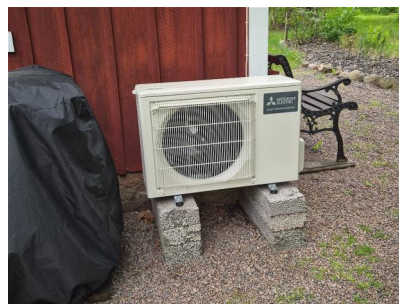
- Kondensvatten från luftvärmepumpens utedel leds inte bort från husgrunden.

Detta medför ökad risk för att vatten tränger in i anslutande konstruktioner, vilket i sin tur kan leda till fuktrelaterade skador. Observera att besiktning av byggnadens värmesystem eller värmepumpen inte har ingått i uppdraget.

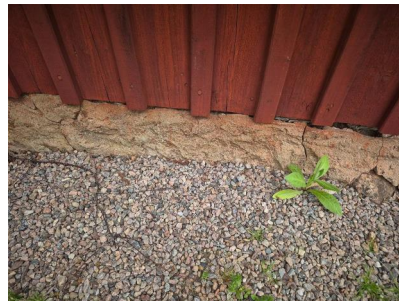
- Sprickor finns i sockel.

Dessa bedöms inte ha lett till bakomliggande skador.

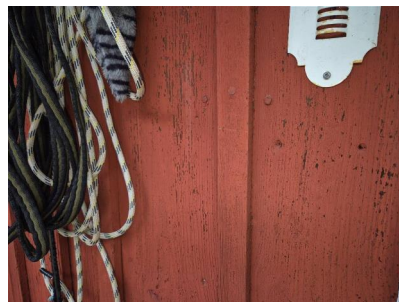
- Fasadpanelen är i behov av målning/underhåll.

Fasadbeklädnad och träkonstruktioner där målningsbehov finns riskerar att få fukt- och rötskador på grund av sämre vattenavvisande förmåga. För att öka livslängden på fasadbeklädnaden rekommenderas målning och underhåll.

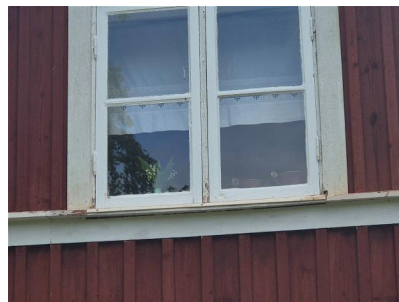
- Enstaka fönster är i behov av målning/underhåll.

Fönsterbågar och fönsterkarmar där målningsbehov finns riskerar att få fukt- och rötskador på grund av sämre vattenavvisande förmåga.

För att öka livslängden på fönster rekommenderas målning och underhåll.

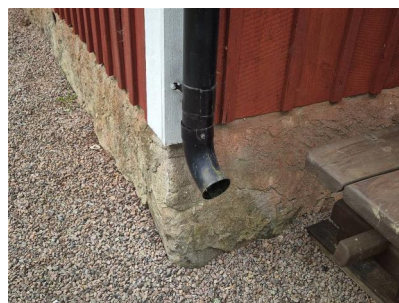
- Stuprör avslutas nära husliv.

Stuprör som avslutas intill husliv (ovan mark) kan medföra en ökad fuktbelastning på grundmur/sockel med fuktrelaterade skador som följd.

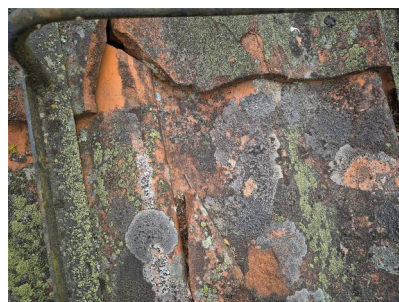
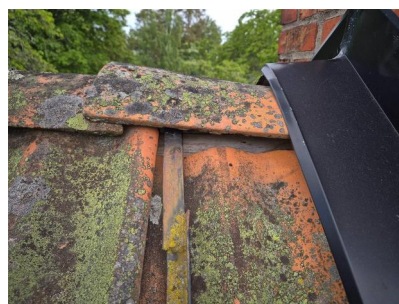
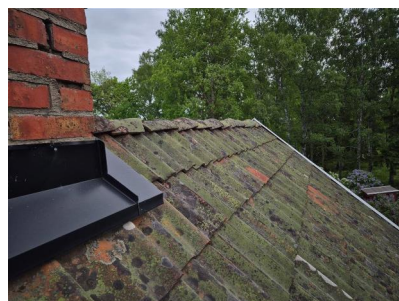
- Yttertaket är äldre.
- Trasiga takpannor noteras lokalt och takpanna är lokalt ur sitt rätta läge bredvid skorstenen.
- Spikar har krupit upp ur nockpannor.
- Nocktätning saknas.

Takpannor, plåtdetaljer och underlagspapp har enligt vår bedömning en begränsad livslängd. Eftersom husets taktäckning är äldre har det ett minskat motstånd mot vatteninträngning. Detta i sin tur kan leda till fuktskador på träläkt och vidare ner i underliggande konstruktioner.

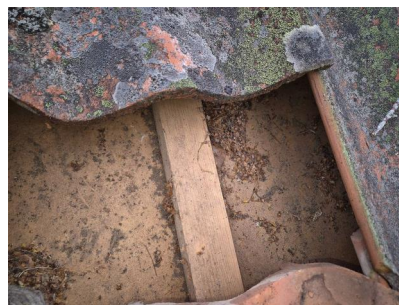
Underlagstaket består av träfiberskivor.

Eftersom underlagstaket består av träfiberskivor utan yttre täckning av papp under takbeklädnaden, finns risk vid ogynnsam väderlek att regnvatten/snö tränger in i skivskarvar med läckage på vindsutrymmet som följd. Med tiden kan även träfiberskivorna drabbas av fuktskador.

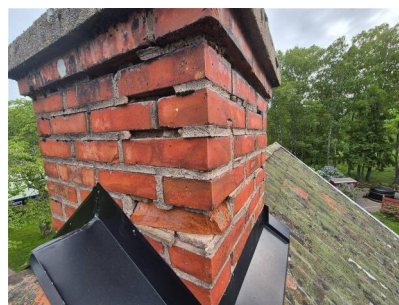
- Frostsprängning och fogsläpp noteras på skorstenen.
- Vädskydd saknas över skorstenen.

Rekommenderar att en fackman kontaktas för bedömning och åtgärd.

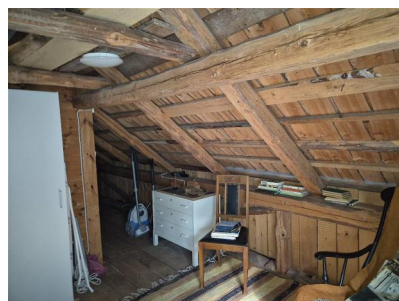
Vid kontroll av vinden uppmättes fuktvärden under kritisk fuktnivå för mikrobiell tillväxt och en normal lukt upplevdes.

Fuktkvoten i underlagstak/takbjälkar uppmättes till 10 %. Gr'nsvärdet är 17 %.

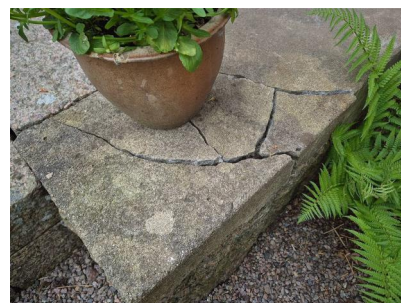
↖ - Sprickor noteras i entrétrappa.

Rekommenderar att en fackman kontaktas för bedömning och åtgärd.

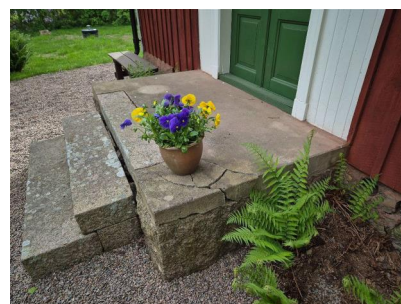
△ Trappan är motgjuten mot huset.

Eftersom trappan är motgjuten mot huset finns risk att vatten tränger in i anslutande konstruktioner vilket i sin tur kan leda till fuktrelaterade skador.

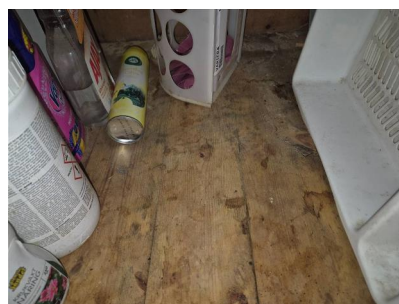
- ⚠ - Fuktskydd saknas i diskbänkskåp samt under kyl.

Utan fuktskydd är det svårt att upptäcka läckage från rörledningar. Vatten kan då tränga in i omkringliggande konstruktioner och orsaka fuktskador.

För att upptäcka eventuella läckage, installera ett fuktskydd.

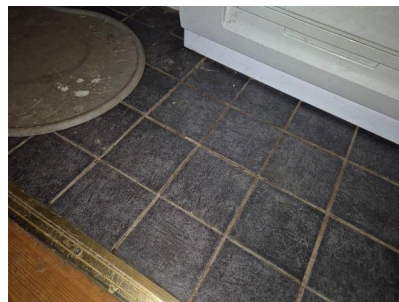
- Bomljud och fogsläpp noteras i klinkerdel på köksgolvet.

Bedöms ej bero på bakomliggande skada.
