Hjällsnäs 11:97

Östadsvägen 96

| Besiktningsdatum | 2026-05-27 |
| Besiktningss företag | OBM Besiktning Väst AB |

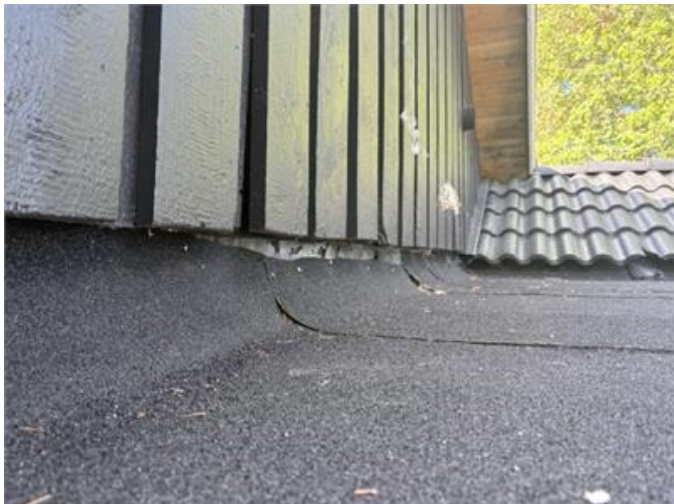
| Besiktningsresultat | | | | | |
|---|---|---|---|---|---|
| Tak | | | X | | Ett flertal brister noterades i/med taktäckningen. T.ex. förekommer otättheter/brister i ytpappen samt vid/med plåtdetaljer. Skärmtaket bågnar. Kontakta en fackman för vidare kontroll/åtgärd. Se kommentar/riskanalys. Bild 1, 2 & 3 (Taket är besiktigt ifrån tak- säkerheten p.g.a. takets branta lutning). |

Om det förekommer otätheter/brister i taktäckningen kan det ha ett minskat motstånd mot vatteninträngning. Detta i sin tur kan leda till fuktskador som kan påverka byggnaden negativt.

Bilden visar exempel på otätheter/brister vid ytpappens uppvik mot fasad.

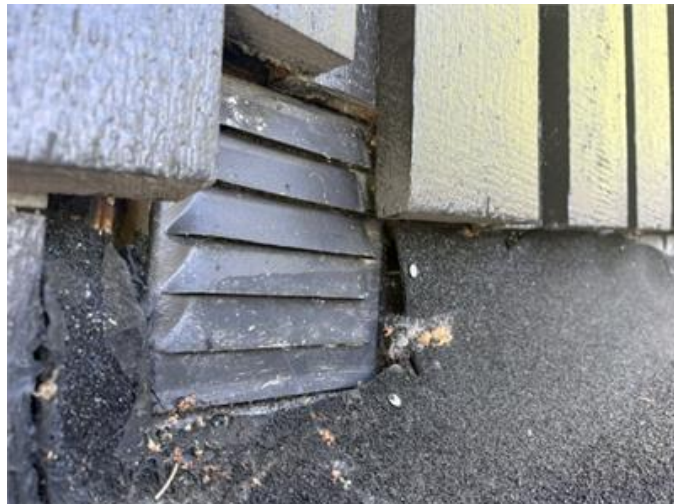
Bilden visar exempel på otätheter/brister vid ytpappens uppvik mot fasad.

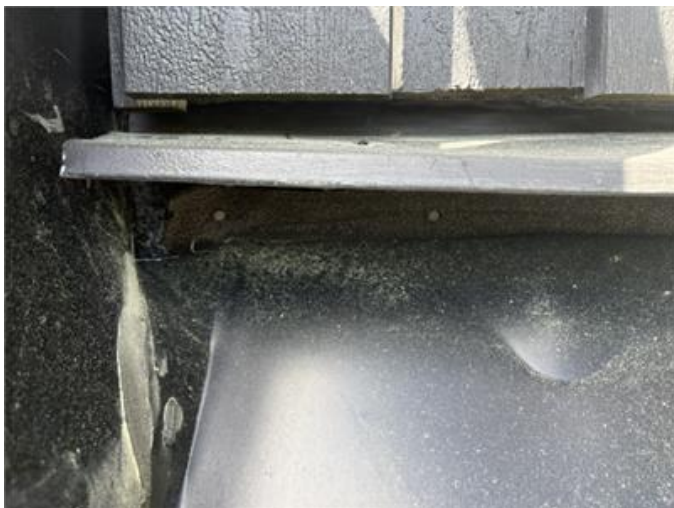
| Besiktningsresultat | | | | | |
|---|---|---|---|---|---|
| Fönster/Dörrar | | X | | | Vissa fönster är i behov av målning/underhåll. Otättheter/brister noterades vid/med vissa plåtdetaljer. Plåtdetaljer finns inte ovan vissa fönster. Äldre isolerkassetter förekommer. Se kommentar/riskanalys. |

Om plåtdetaljer är otäta/bristfälliga eller om de saknas finns det en risk att vatten kan tränga in och orsaka skador som påverkar fastigheten negativt.

Bilden visar exempel på otätheter/brister vid/med plåtdetaljer.

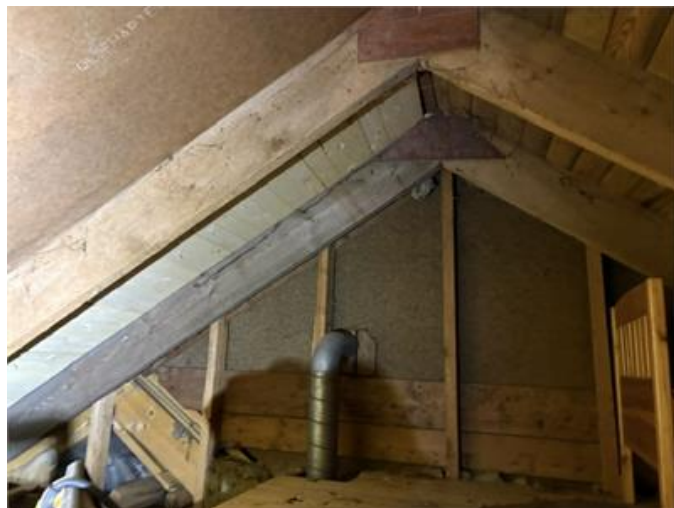
| Besiktningresultat | | | | | |
|---|---|---|---|---|---|
| Vind | | X | | | Mikrobiell påväxt/missfärgningar förekommer i utrymmet. Oisolerat ventilationsrör förekommer. Se kommentar/riskanalys. Bild 4 |

Om det finns brister i tätningen mellan ett kallt och ett varmt utrymme finns det en risk att relativt varm och fuktig luft kommer ut från det varma utrymmet till det angränsande kalla utrymmet och träffar en kall yta och kondenserar. Missfärgning är en indikering på att inneluften har kommit ut i vinden så att ett gynnsamt klimat för en mikrobiell tillväxt har uppstått. Det kan vara en indikering på att ventilationen inomhus är undermålig. För detta fortgå finns det en risk att man kan få skador på konstruktioner som i en förlängning påverkar byggnaden negativt. Konturerna på missfärgningarna kan t.ex. ritas in för att få en bättre kontroll över missfärgningarna, skulle de öka i omfattning bör kontakt tas med en fackman för vidare kontroll/åtgärd.

Oisolerade ventilationsrör i ett vindsutrymme ökar risken för kondens, vilket kan påverka utrymmet/byggnaden negativt.

Bilden visar vy av vind.

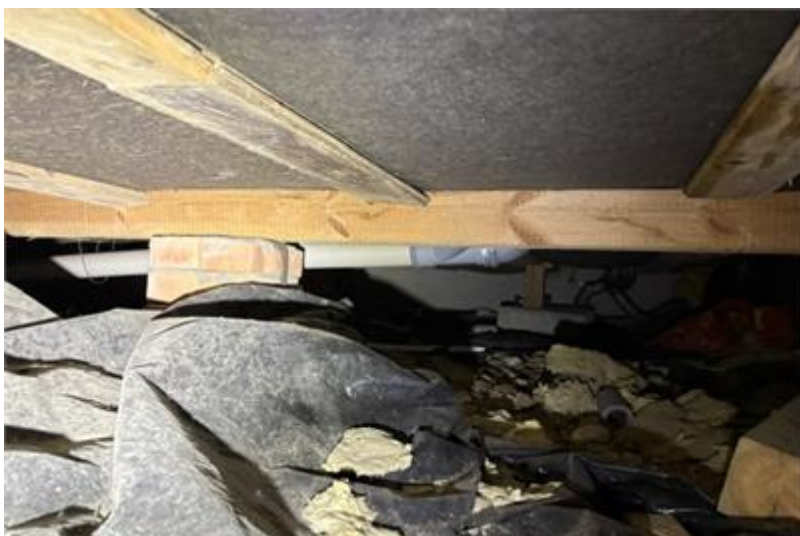
| Besiktningsresultat | | | | | |
|---|---|---|---|---|---|
| <b>Krypgrund</b> | | | X | | Byggnaden är delvis uppförd över en krypgrund. Fuktkvotsmätning är utförd, se vidare kommentar/riskanalys samt bilaga kontroll av konstruktion. |

Utifrån erfarenhet betraktas krypgrunder som riskkonstruktioner. På grund av förhöjd fuktstatus- dels orsakad av fuktvandring från marken och dels orsakad av uteluft som släpps in i grunden främst under den varma tiden av året – kan följdskador med negativ inverkan på såväl byggnaden som inomhusmiljön uppstå i utrymmet och angränsande konstruktioner (t.ex. överliggande bjälklag och uppreglad golvkonstruktion).

Vid kontroll av konstruktion mättes fuktkvoter stickprovvis i trossbottens undersida till ca 18% fuktkvot. Mikrobiell påväxt samt en avvikande lukt förekommer i utrymmet.  
(Krypgrunden är besiktigad ifrån dess ingång p.g.a. trångt utrymme i grunden).

Det rekommenderas att denna besiktning kompletteras med en fördjupad undersökning för att utreda orsaken till samt omfattningen av de fuktrelaterade skadorna/bristerna.

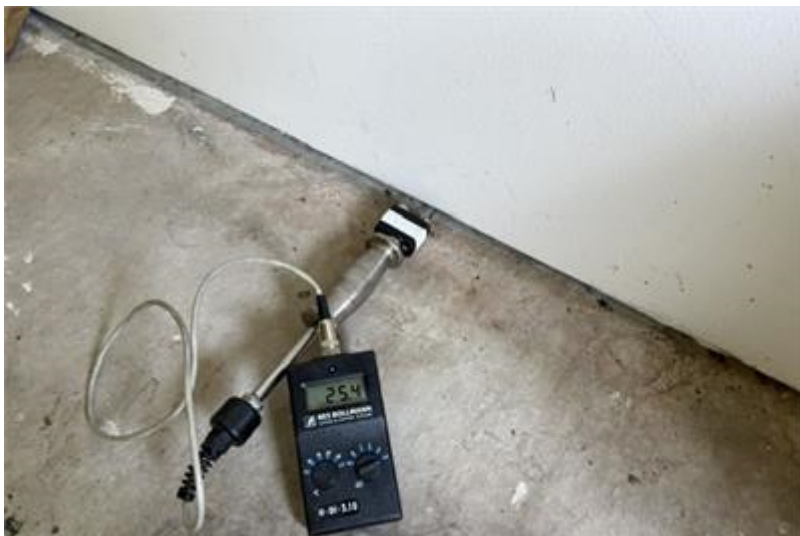
| Besiktningsresultat | | | | | |
|---|---|---|---|---|---|
| <b>Betongplatta</b> | | | X | | Byggnaden är delvis uppförd på en betongplatta. Fuktkvotsmätning är utförd, se vidare kommentar/riskanalys samt bilaga kontroll av konstruktion. |

Äldre betongplattor utsätts i regel mer eller mindre för permanent fuktpåverkan från angränsande mark. Täta skikt mot golvytorna kan vara olämpliga på grund av fuktspridning och förtvålning av fästmassor etc. Utifrån erfarenhet är det också känt att fuktpåverkan och följdskador kan uppstå i konstruktioner och beläggningar med organiska material mot golvtyr såsom t.ex. uppreglade golvkonstruktioner, ytter/innerväggssyllar m.m.

Vid kontroll av konstruktion mättes fuktkvoter stickprovsvis i en ytterväggssyll i garaget till ca 25% fuktkvot.

Det rekommenderas att denna besiktning kompletteras med en fördjupad undersökning för att utreda orsaken till samt omfattningen av de fuktrelaterade skadorna/bristerna.

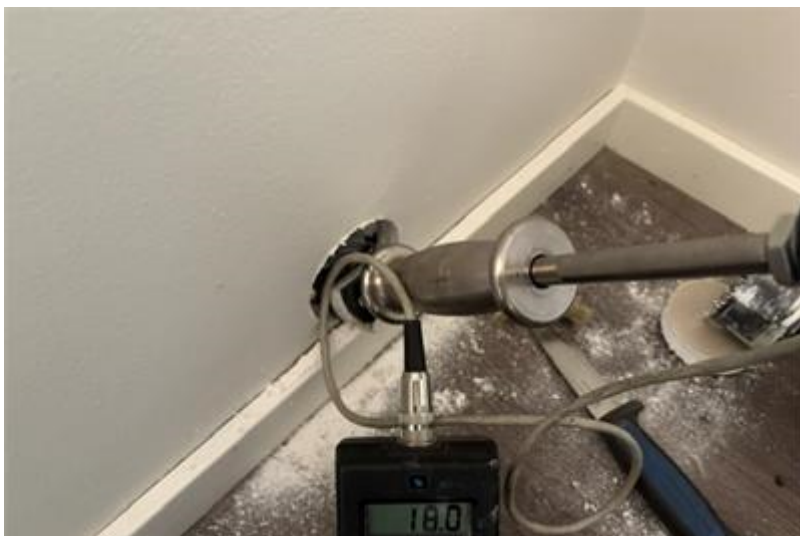
| Besiktningsresultat | | | | | |
|---|---|---|---|---|---|
| <b>Souterräng</b> | | | X | | Entréplan har bitvis motfyllda ytterväggar. Fuktkvotsmätning är utförd, se vidare kommentar/riskanalys samt bilaga kontroll av konstruktion. |

Souterrängplan utsätts i regel mer eller mindre för permanent fuktpåverkan från angränsande mark. Utifrån erfarenhet är det känt att konstruktioner och beläggningar/beklädnader med organiska material mot golv- och väggytor bör undvikas, då fuktpåverkan och mikrobiell tillväxt (mögel/bakterier) och rötskador kan uppstå i sådana. Det utvändiga fuktskyddet är också äldre. Det kan inte uteslutas att brister föreligger alternativt kommer att uppstå i det utvändiga fuktskyddet vilket medför att det utvändiga fuktskyddet måste åtgärdas.

Vid kontroll av konstruktion mättes fuktkvoter stickprovsvis i en påreglad yttervägg i sovrummet till ca 18% fuktkvot. Mikrobiell påväxt samt en avvikande lukt förekommer i provhålet/bostaden.

Det rekommenderas att denna besiktning kompletteras med en fördjupad undersökning för att utreda orsaken till samt omfattningen av de fuktelaterade skadorna/bristerna.
