# Besiktningsprotokoll

Anticimex Försäkringsbesiktning i samarbete med Fastighetsbyrån

| Fastighetsadress:<br>Sundsborgsvägen 122 | |

| Besiktningsdatum:<br>2026-05-25 | Protokollnummer:<br>69701464 |

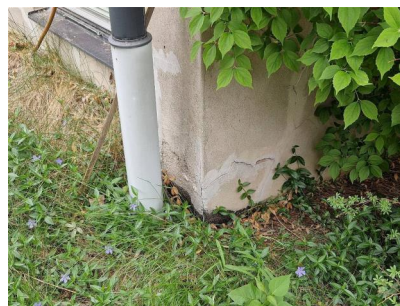
Marken lutar mot huset.

Detta innebär en ökad fuktbelastning mot grunden vilket i sin tur kan orsaka fuktskador i huset.

Sprickor finns i sockel.

Detta kan leda till fukt- och frysskador i konstruktionen.

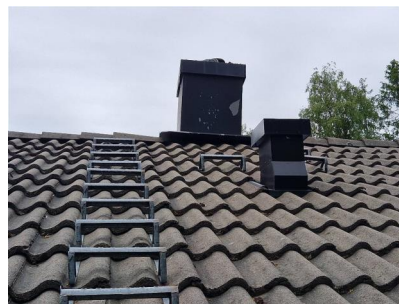
Yttertaket är äldre och skador finns vid skorsten.

Skorstensplåten är otät.

Mosspåväxt finns på takpannor.

Invändigt på vinden noteras missfärgningar lokalt kring denna och på vindsgolvet.

Fuktkvoten uppmättes till 13%.

Vi rekommenderar kontakt med takentreprenör för omläggning/inspektion av yttertaket. I samband med takrenoveringen bör angränsande konstruktioner kontrolleras för att upptäcka eventuella följdskador.

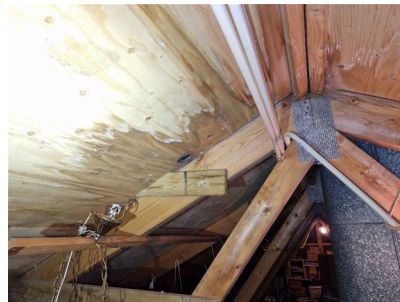
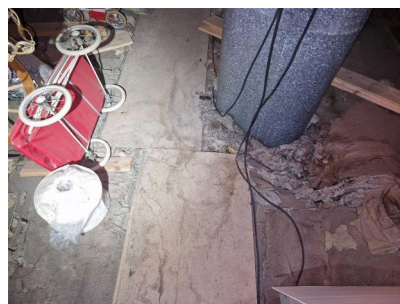
Det finns risk för mikrobiell tillväxt om den relativa fuktigheten (RF) i den omgivande luften är över 75 %. I furuvirke motsvarar det en fuktkvot (FK) på 17 %.

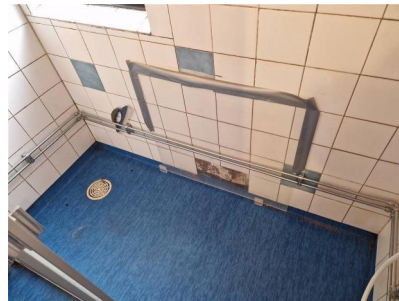
Utrymmet är i behov av renovering.

Allvarliga brister finns i utrymmet vilket kan leda till fuktskador i bakomliggande och intilliggande konstruktioner.

Del av ytskikt saknas.

Påväxt och röta i material noteras.

Fönster är olämpligt placerad i utrymmet.

Vi rekommenderar en fördjupad undersökning för att bedöma orsak och omfattning.
