Besiktningssprotokoll

Anticimex Försäkringsbesiktning i samarbete med Fastighetsbyrån

Fastighetsbeteckning: Varla 2:16	
Fastighetsadress: Bengtsgårdsgatan 12	
Postnummer: 434 36	Ort: Kungsbacka

Besiktningdatum: 2026-05-26	Protokollnummer: 69711931
Temperatur: 15 °C	Väderlek: Molnigt
Tekniker: Lars Kullenstein	
E-post: Lars.Kullenstein@anticimex.se	
Kontor: Göteborg	
Närvarande: Fastighetsägare

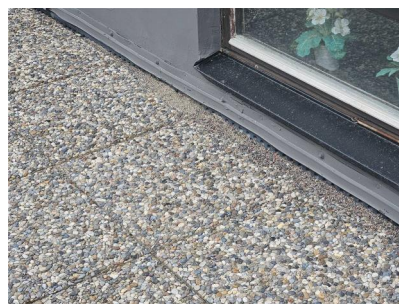
Utvändigt / Sockel

Utvändigt fuktskydd mot framsida ligger oskyddat ovan mark.
Risk finns att det utvändiga fuktskyddet skadas och funktionen försämras.

Utvändigt fuktskydd mot framsida är äldre.
Eftersom källarens utvändiga fuktskydd (dagvattensystem, dräneringssystem samt källarytterväggs utvändiga fuktskydd) mot framsida är äldre, så kan detta systemet ha nedsatt funktion. Detta ökar risken för invändiga fuktskador i källaren.

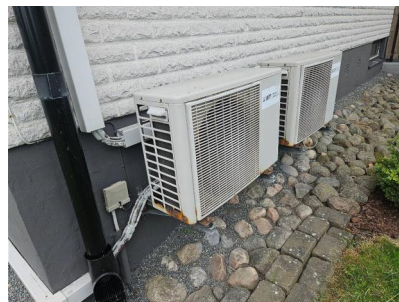
Kondensvatten från luftvärmepumparnas utedelar leds inte bort från husgrunden.

Detta medför ökad risk för att vatten tränger in i anslutande konstruktioner, vilket i sin tur kan leda till fuktrelaterade skador. Observera att besiktning av byggnadens värmesystem eller värmepumpar inte har ingått i uppdraget.

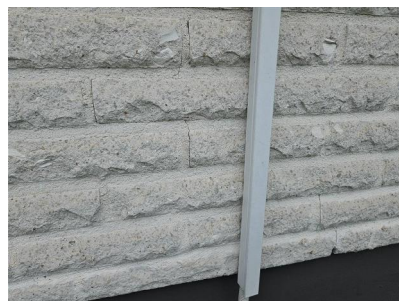
Utvändigt / Fasad

Mindre små lokala sprickor finns i kalksandstensfasaden. Dessa bedöms inte ha lett till bakomliggande skador.

Kalksandstensfasaden är äldre. Kalksandsten är ett starkt och tåligt fasadmateriel som kräver lite underhåll. Ofta förekommer tunna sprickor vilket oftast har kosmetisk betydelse. Med tiden behöver dock oftast fogar kompletteras samt att fasadens kramling (förankring i stommen) kan rosta sönder/lossna vilket innebär att fasaden kan bukta/svikta. Vanligt förekommande är även att armeringen över fönster/dörrar rostar (utvidgas) varvid den kraften kan orsaka fogsläpp och sprickbildning i kalksandstensfasaden. Ovanstående kan i sin tur leda till fuktskador i bakomliggande konstruktioner. Stora avvikelser förekommer dock beroende på hur utsatt fasaden är.

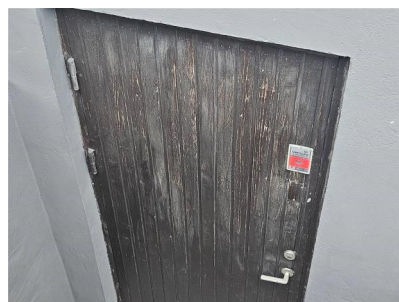
Utvändigt / Dörrar

Torrspäckor finns på källardörr.

Dessa bedöms inte ha lett till bakomliggande skador. Underhåll rekommenderas.

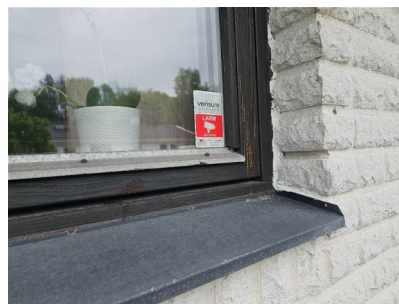
Utvändigt / Fönster

Fönster har färgsläpp och torrspäckor.

Fönsterbågar och fönsterkarmar där målningsbehov finns riskerar att få fukt- och rötskador på grund av sämre vattenavvisande förmåga.

För att öka livslängden på fönster rekommenderas målning och underhåll.

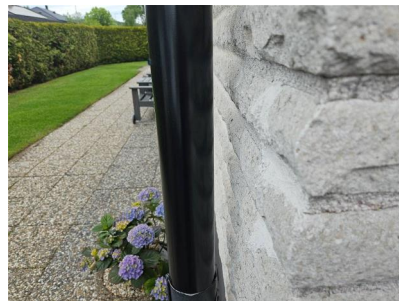
Utvändigt / Hängrännor / Stuprör

Fals på stuprör vänd mot fasad.

Falsen på stuprören kan med fördel vändas ut från fasaden för att lättare se om röret blivit skadat efter vinterns påfrestningar samt för att undvika skador på fasad vid ett eventuellt läckage.

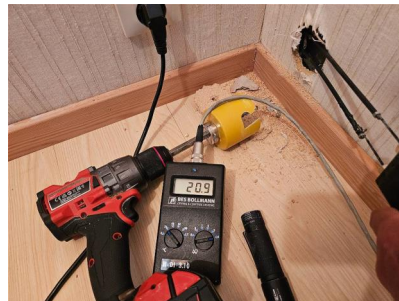
Källarplan / Allmänt 2

Delar av källarens utrymmen har påreglade källarväggar av organiskt material och en mikrobiell lukt känns på vägmmaterialet vid provhål. Vidare finns till viss del flytande golvkonstruktioner. (passivt ventilerade)

Risk för mikrobiell tillväxt föreligger om den relativa fuktigheten (RF) i den omgivande luften är över 75 % vilket i furuvirke motsvarar en fuktkvot (FK) på 17 %.

Fuktkvoten uppmättes till 20,9 % FK.

Påreglade källarväggar samt flytande golvkonstruktioner av organiskt material har en naturlig fuktpåverkan från markskikt. Detta leder ofta till mikrobiella skador (angrepp av mikroorganismer) som i sin tur leder till att mikrobiell lukt sprids i konstruktionen eller till boendemiljön.

Vi rekommenderar en fördjupad undersökning av fukttekniskt kunnig byggtreprenör för att bedöma orsak och omfattning.

Alternativt rekommenderas att samtliga utreglade väggar mot grundmur tas bort och ersätts med en fuktsäker konstruktion.

I samband med detta skall underliggande/bakomvarande konstruktioner kontrolleras för eventuella bakomvarande skador som inte gick att upptäcka okulärt vid besiktning.

Det är även viktigt att bakomvarande grundmur rengörs noggrant.

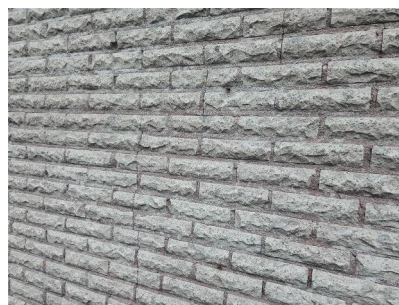
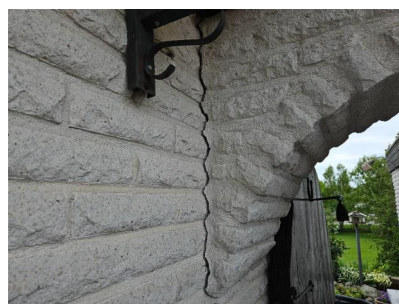
Utvändigt / Fasad

Sprickor finns i kalksandstensfasaden samt murat valv mellan garaget och bostaden.

Detta kan leda till fukt- och frysskador i konstruktionen.

Kalksandstensfasaden är äldre.

Kalksandsten är ett starkt och tåligt fasadmaterial som kräver lite underhåll. Ofta förekommer tunna sprickor vilket oftast har kosmetisk betydelse. Med tiden behöver dock oftast fogar kompletteras samt fasadens kramling (förankring i stommen) kan rosta sönder/lossna vilket innebär att fasaden kan bukta/svikta. Vanligt förekommande är även att armeringen över fönster/dörrar rostar (utvidgas) varvid den kraften kan orsaka fogsläpp och sprickbildning i kalksandstensfasaden. Ovanstående kan i sin tur leda till fuktskador i bakomliggande konstruktioner. Stora avvikelser förekommer dock beroende på hur utsatt fasaden är.

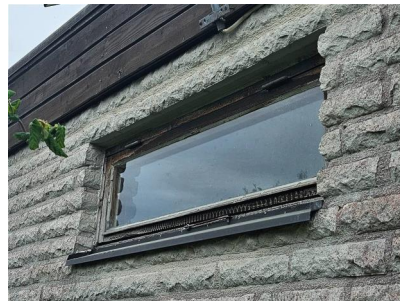
Utvändigt / Fönster

Fönster är i behov av målning/underhåll.

Fönsterbågar och fönsterkarmar där målningsbehov finns riskerar att få fukt- och rötskador på grund av sämre vattenavvisande förmåga.

För att öka livslängden på fönster rekommenderas målning och underhåll.

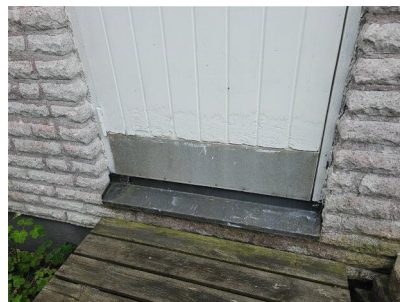
Utvändigt / Dörrar

Dörr är fuktskadad.

De upptäckta skadorna kan bero på olika saker, exempelvis bristfälligt underhåll, målning, skruvar och beslag etc.

Vi rekommenderar en fördjupad undersökning av dörrmontör för att bedöma orsak och omfattning samt lämplig åtgärd.

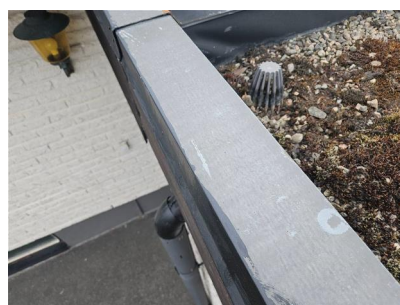
Utvändigt / Hängrännor / Stuprör

Inbyggda stuprör/takbrunnar.

Eftersom vatten från taket avleds med inbyggda/invändiga stuprör samt takbrunnar finns en ökad risk för fuktskador i omkringliggande konstruktioner. Vanliga orsaker till fuktskador är läckage i skarvar på stuprör eller igensatta takbrunnar.

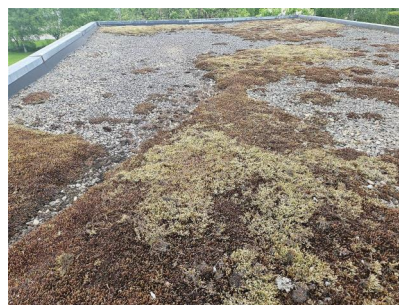
Utvändigt / Tak

Takets tätskikt är inte besiktningsbart på grund av ovanliggande ytskikt med makadam/singel

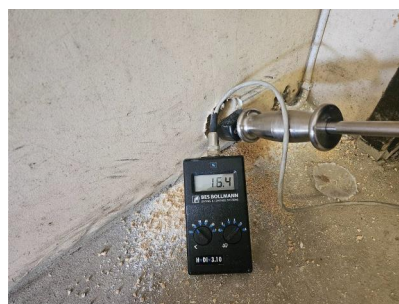
Entréplan / Allmänt

Vid kontroll av konstruktion av garagets ytterväggssyll uppmättes fuktvärden under kritisk nivå för mikrobiell tillväxt och normal lukt upplevdes.

Risk för mikrobiell tillväxt föreligger om den relativa fuktigheten (RF) i den omgivande luften är över 75 % vilket i furuvirke motsvarar en fuktkvot (FK) på 17 %.

Fuktkvoten uppmättes till 16,4 % FK.

Befintliga väggssyllar riskerar att drabbas av fuktskador på grund av naturlig fuktpåverkan om fuktskyddet är bristfälligt utfört alternativt saknas. Fuktvandring kan ske från marken genom betongen till organiskt material genom så kallad kapillärsugning och diffusion, vilket kan leda till skador med lukt av mikrobiell karaktär. Om väggssyllarna är tryckimpregnerade kan även en kemisk lukt förekomma.
