# Besiktningsprotokoll

Anticimex Försäkringsbesiktning i samarbete med Fastighetsbyrån

| Fastighetsadress:<br>Frejgatan 20 | |

| Besiktningsdatum:<br>2026-05-25 | Protokollnummer:<br>69709256 |

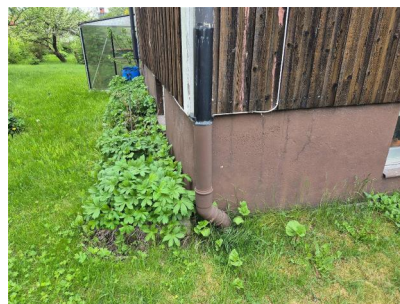
#### Utvändigt / Hängrännor / Stuprör

Det finns stuprör som leds ner i marken utan rensmöjlighet och det finns stuprör som har en tunna under sig för upptag av dagvatten.

Stuprör utan rensmöjlighet, så kallad lövsil, kan sättas igen och svämma över precis som en vattentunna under ett stuprör. Båda dessa lösningar kan leda till en ökad fuktpåverkan på grundmuren vilket i sin tur kan leda till fuktskador invändigt i källaren.

Stuprör som leds ner i mark bör därför förses med lövsil och vattentunnorna med utlopp för att förhindra översvämning.

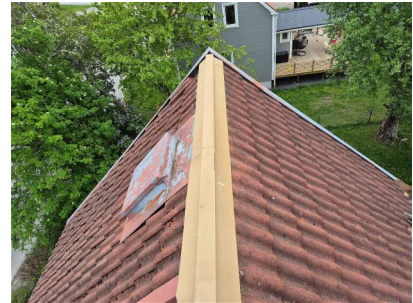
### Utvändigt / Tak

Yttertaket har besiktigats från takstegen, och det finns ett par takpannor som glidit ner så att det är öppet ner på underlagspappen, dels mot den södra gaveln och dels nedanför skorstenen på den östra sidan.

På sikt kan detta medföra fuktskador på läkt och underliggande takkonstruktion.

De takpannor som glidit ner bör rättas till.

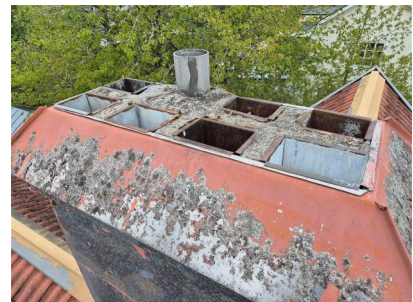
### Utvändigt / Skorsten

Det finns inget väderskydd på skorstenen.

Eftersom skorstenen inte används kontinuerligt längre sedan elpannan installerades, kan ett väderskydd monteras för att skydda mot regn och snö som annars kan orsaka fuktskador och frostsprängningar i skorstenen/murstocken.

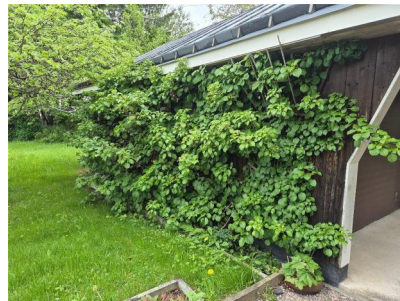
### Utvändigt / Garage utvändigt

Fasad och fönster är i behov av underhåll och färgen har flagnat från takplåten samt att stuprören bör ledas bort från garageväggen på ett bättre sätt.

Dessutom finns en klätterväxt som täcker nästan hela den södra väggen och som växer upp i takfoten.

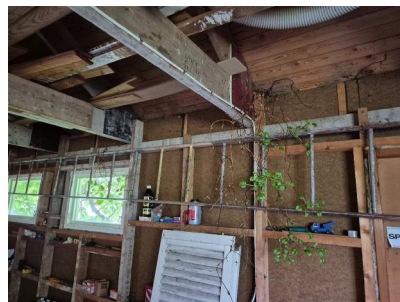
### Utvändigt / Garage invändigt

Klätterväxten som finns på utsidan har börjat växa in via takfoten.

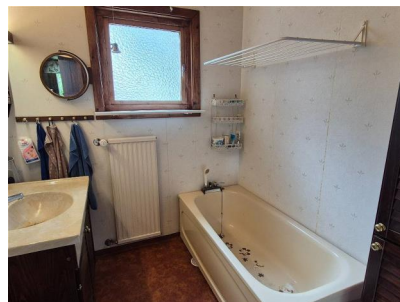
### Entréplan / Badrum

Utrymmet har äldre våtrumsbeklädnader och fönstret sitter i närheten av duschplatsen.

Sammantaget medför detta en risk för fuktskador i bakomvarande konstruktioner.

Vid fuktindikering som utfördes i utrymmet noterades dock ingen förhöjd fuktighet.

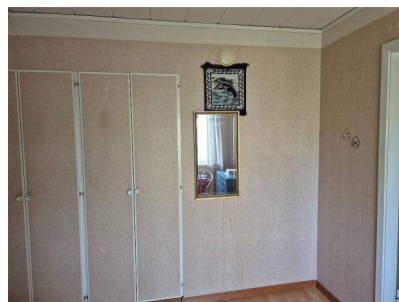
### Övre plan / Sovrum 1

Rinningsmärken finns på tapeten under frånluftsventilen på murstocken.

Enligt min bedömning kan det bero på att det kommit ner snö eller regn i skorstenen och att det sen har runnit fram utanpå tapeten. Själva rinningsmärkena är endast ett synbart problem i dagsläget.

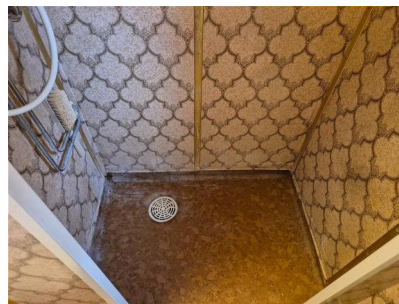
### Övre plan / Dusch/Toalett

Utrymmet har äldre våtrumsbeklädnader med skruvade plåtlister i skarvarna i duschplatsen och det finns även rörgenomföringar i väggen i duschplatsen.

Detta medför en risk för fuktskador i bakomvarande konstruktioner, men vid fuktindikering som utfördes i utrymmet noterades ingen förhöjd fuktighet.

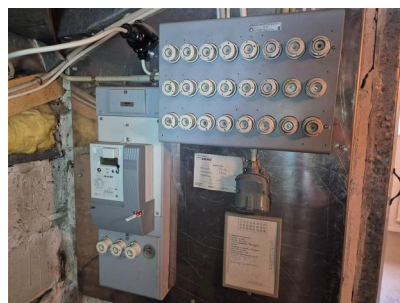
### Källarplan / Pannrum

3-fasuttag i metall finns.

Denna typ av uttag tillverkas inte längre då de anses medföra en stor risk för personskada.

Kontakta en elektriker för kontroll och åtgärd.

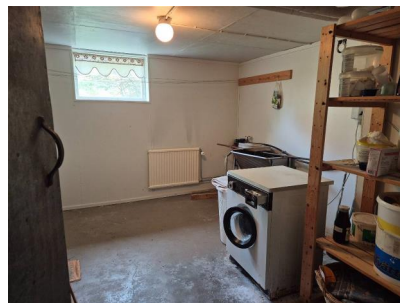
### Källarplan / Tvättstuga

Vid fuktkontroll i väggen uppmättes fuktkvoten till 17 % i väggens nederkant. Risk för mikrobiell tillväxt finns om den relativa fuktigheten i den omgivande luften är över 75 % vilket i furuvirke motsvarar en fuktkvot på 17 %.

Som jag påpekade under "Källarplan / Allmänt" så rekommenderar jag att den reglade konstruktionen på insidan av väggarna rivs ut och ersätts med puts och lämplig färg.

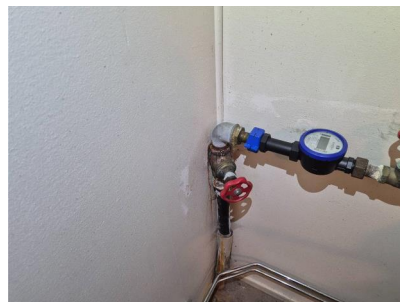
Det ser ut som att det driver lite vatten i en koppling på inkommande vattenledning.

En rörmokare bör kontaktas för att kontrollera detta.

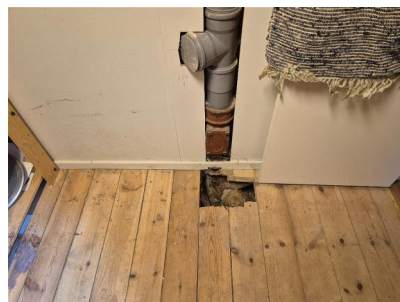
### Källarplan / Matkällare

Här finns också ett uppreglat trägolv. Vid fuktkontroll uppmättes fuktkvoten till 18 % i en golvbjälke vid en öppning i golvet i anslutning till avloppsstammen.

Min rekommendation är att golvet rivs ut och ersätts med uppgjuten betong. Observera att det eventuellt kan vara jordgolv under trägolvet.
