**Fastighetsuppgifter**

Vrine 3:30

Valbovägen 12

| Uppdragsnummer | P5692 |

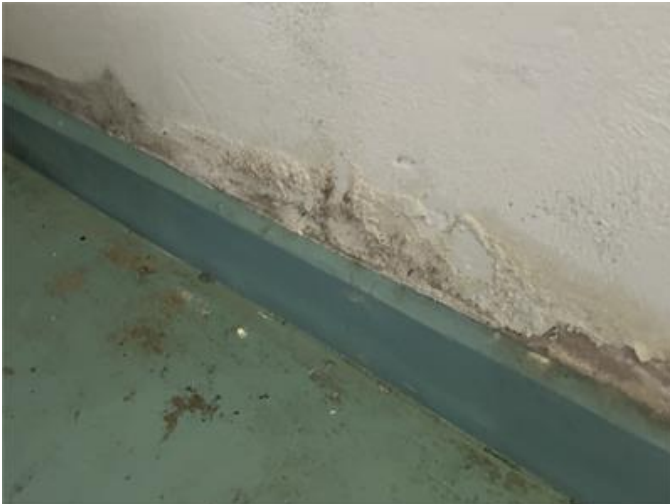
| Besiktningsresultat | | | | | |
|---|---|---|---|---|---|
| Allmänt | | | X | | Äldre källare med målad betonggjutning och grundmurar.<br>Fuktanvisningar på grundmuren noteras.<br>Färgsläpp och mineralutfällningar förekommer.<br>Uppreglade golv- och väggkonstruktioner förekommer ej, kontroll av konstruktion/fuktmätning därmed ej utförd.<br>Dock noteras avvikande/mikrobiell lukt.<br>Se kommentar/riskanalys.<br>Kommentaren gäller hela källaren och anges ej för vardera rum nedan. |

Källare: Fuktgenomslag, färgsläpp och mineralutfällningar förekommer.

För att utreda orsaken av bristerna rekommenderas en fördjupad undersökning, vilket oftast resulterar i ett åtgärdsförslag.

Vanligen rekommenderas säkerställa det utvändiga fuktskyddets funktion samt ersätta riskkonstruktionerna med fuktsäker lösning tex klinkers eller undertrycksventilerad golvkonstruktion. Organiskt material eller täta ytskikt bör inte finnas i källaren.

Färgsläpp på insidan av grundmuren indikerar på förhöjd fuktstatus i grundmuren, då enligt uppgift omdränering är utförd, kan det mycket väl vara äldre. Rekommenderar att lös färg avlägsnas och det därefter hålls under uppsikt.

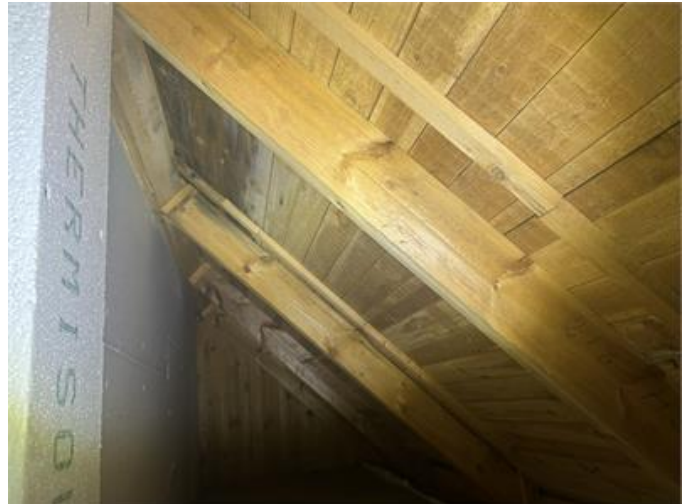
| Besiktningsresultat | | | | | |
|---|---|---|---|---|---|
| Nockvind & Sidovindar | | X | | | Mikrobiell påväxt på underlagstaket.<br>Se kommentar/riskanalys. |

Sidovindar: Exempel bild.

Den mikrobiella påväxten på underlagstaket indikerar att vinden periodvis tillförs eller har tillförts fukt inifrån bostaden, som den kallare delen av året riskerar att kondensera mot underlagstaket (sk konvektionsskada). För att komma tillrätta med detta måste fukttillförseln inifrån bostaden minskas. Detta kan göras genom att ventilationen i bostaden förbättras samt att eventuella otätheter i vindsbjälklaget (tak/väggvinklar, vindslucka mm.) tätas.

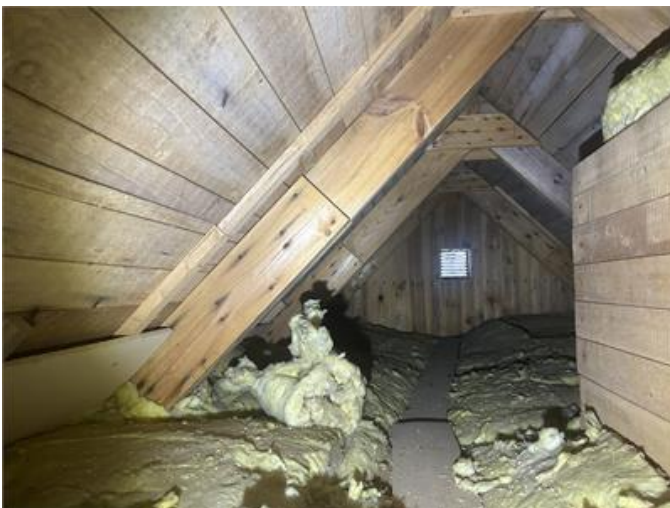
Nockvind: Översiktsbild 1.

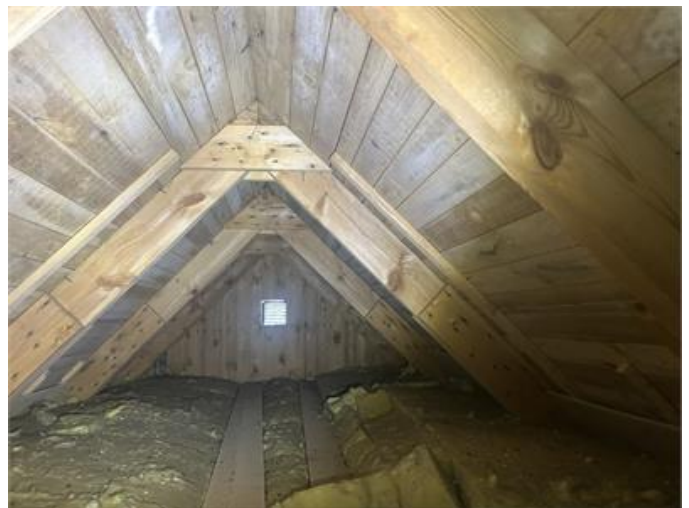
Nockvind: Översiktsbild 2.

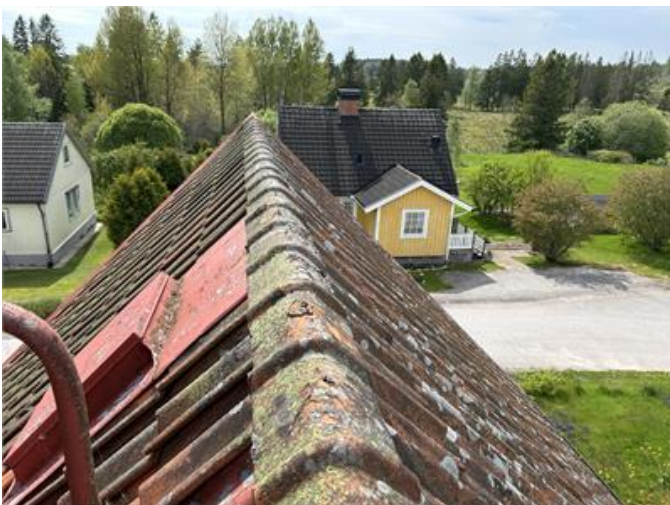
Tak: Översiktsbild.

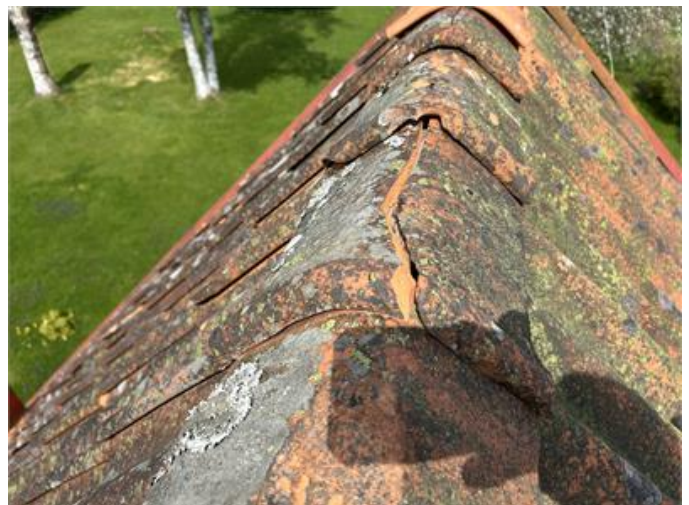
| Besiktningsresultat | | | | | |
|---|---|---|---|---|---|
| Tak | | | X | | Taktäckningen är äldre/original. Teknisk livslängd passerad.<br>Spruckna pannor förekommer på flera ställen.<br>Pappen är torr.<br>Infästning på takstegen bristfällig (rostiga spikar).<br>Se kommentar/riskanalys. |

När takbeklådnaden är äldre och påvisar åldersrelaterade brister har den nedsatt motstånd mot vatteninträngning, med risk för fuktelaterade skador i underliggande konstruktioner.

När underlagspappen är äldre kan sprickor förekomma, risk finns att fukt som kommer in under pannorna orsakar fuktelaterade skador i underliggande konstruktioner. Det är därmed extra viktigt att löpande kontrollera att takpannorna är hela och ligger rätt.

När det finns otätheter i den yttre taktäckningen innebär det risk för att vatten kan tränga in och orsaka fuktelaterade skador i underliggande konstruktion.

Tak: Spruckna pannor förekommer på flera ställen.
