Fastighetsbeteckning
Lexby 11:50
Adress
Smedjegårdsvägen 13D
43332 Partille

**Besiktningssuppgifter**

Uppdragsnummer O32306
Besiktningsdatum 2026-05-25
Besiktningss företag OBM Besiktning Väst AB
Besiktningss förrättare Emil Johansson
Närvarande Mäklare
Giltig till och med 2027-05-25

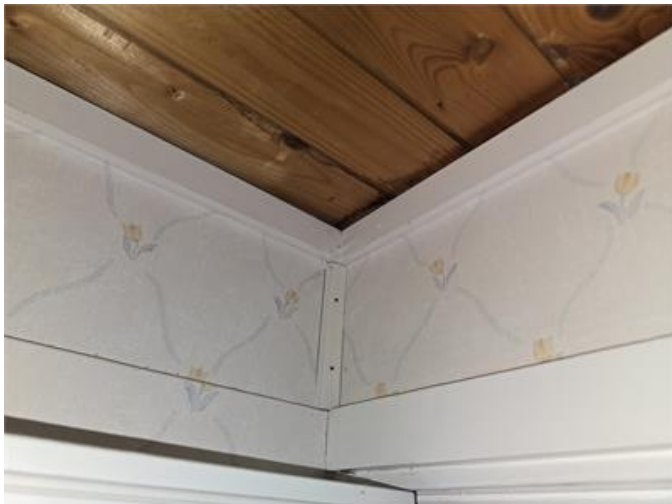
Fuktanvisning i innertak, torrt vid besöket.

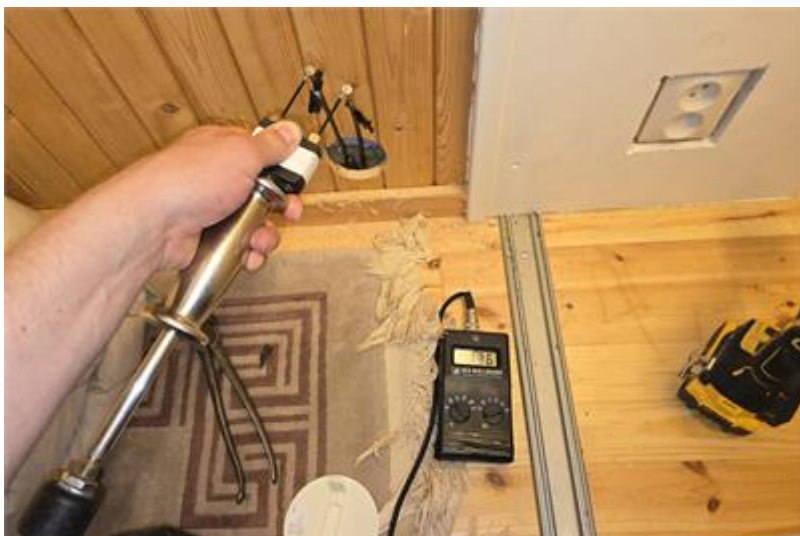
Samtliga mätningar är stickprovskontroller. Gränsen för mikrobiell tillväxt i trä går vid ca 17% fuktkvot och mätnadsgraden över ca 28%. Kontroll av konstruktion utfördes via provhål som togs upp i påreglad vägg i allrummet.

Fuktkvoten uppmättes till ca 13-14 i påreglad vägg och till ca 12-13% i nederkant av trappan.
