Fastighetsuppgifter

Östanvinden 2

Solrödsvägen 6A

Uppdragsnummer	G38524
Besiktningsdatum	2026-05-27
Besiktningföretag	OBM Kronoberg AB
Besiktningförrättare	Thorbjörn Håkansson 0708232924
Närvarande	Fastighetsägare
Giltig till och med	2027-05-27

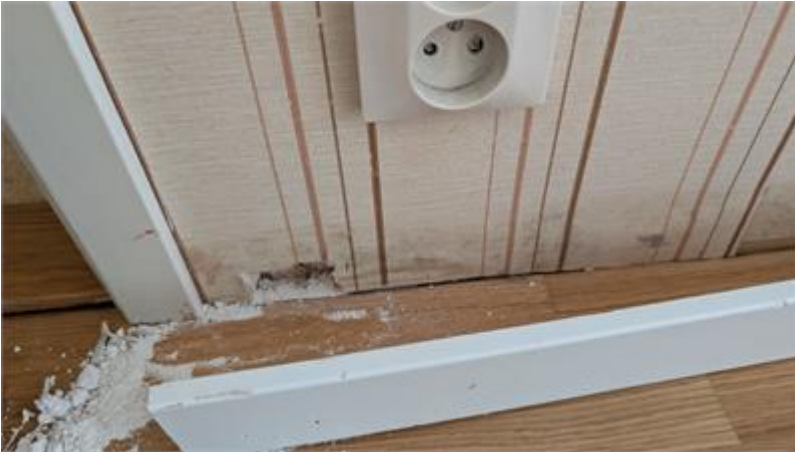
Bilaga 1 för kontroll av valda konstruktioner

Byggnadsdel	Entreplan: Vardagsrum
Konstruktionsdel	Trä
Konstruktionsuppbyggnad	Syllregel monterat på betongplatta

Stickprovskontroll visade fuktkvot på 9 % i obehandlat syllregel till innervägg. Det kritiska gränsvärdet för mikrobiell tillväxt brukar anges till ca 16-17% fuktkvot (FK). Missfärgningar i tapet beror på tillfällig läckage i kök.

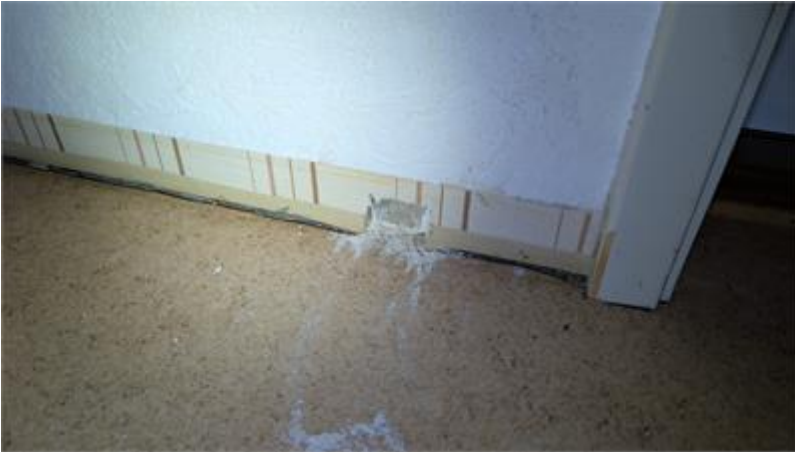
Bilaga 2 för kontroll av valda konstruktioner

Byggnadsdel	Entreplan: Entre/hall
Konstruktionsdel	Trä
Konstruktionsuppbyggnad	Syllregel på betongplatta

Stickprovskontroll visade fuktkvot på 9 % i träskyddsbehandlad ytterväggssyll. Det kritiska gränsvärdet för mikrobiell tillväxt brukar anges till ca 16-17% fuktkvot (FK).
