Korpen 3

Bollgatan 10

Uppdragsnummer	S18045
Besiktningsdatum	2026-05-27
Besiktningföretag	OBM i Karlstad AB
Besiktningförrättare	Marcus Atterstad
Närvarande	Säljare
Giltig till och med	2027-05-27

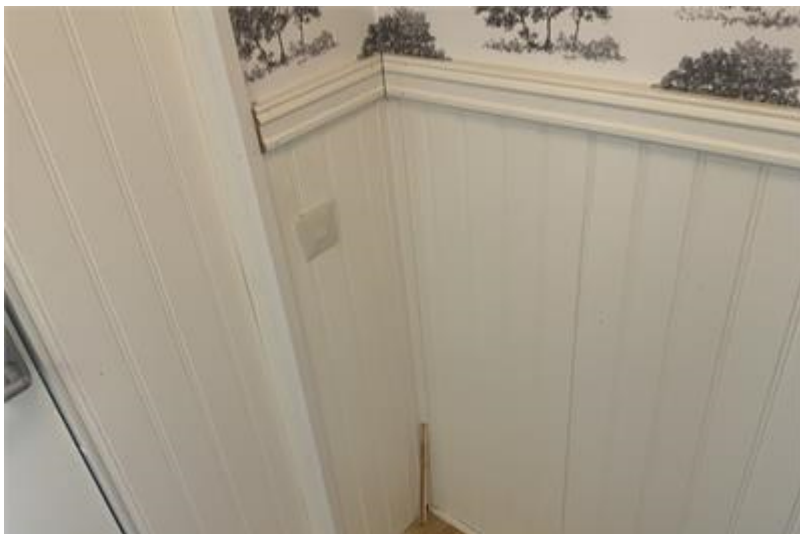
Byggnadsdel	Yttervägg syll i hall
Konstruktionsdel	Väggsyll
Konstruktionsuppbyggnad	Betong- Träsyll

Fuktkvoten uppmättes i träsyll till 10% FK.

Det kritiska gränsvärdet för mikrobiell tillväxt brukar anges till ca 17% fuktkvot (FK).

Notera att stickprovsmässig undersökning är utförd samt att mätvärden normalt sett kan variera över årstiderna. För att säkert fastställa konstruktionens kondition och fuktstatus måste en mer omfattande undersökning utföras. Mätvärdet är under gränsvärdet för mikrobiell påväxt.
