Torp 2:125

Vänskapen 6

Uppdragsnummer	O32219
Besiktningsdatum	2026-05-22
Besiktningföretag	OBM Besiktning Väst AB
Besiktningförrättare	Kristian Rasmussen
Närvarande	Husägare, Mäklare.
Giltig till och med	2027-05-22

Byggnadsbeskrivning	Byggnadsår
1-plans friliggande villa över källare och plintgrund.	1956
Till eller ombyggnad	Övrigt
2012 byggdes uterummet in till bostadsutrymme.	Huset var möblerat vid besiktningen, sidobyggnader/förråd ingår ej.

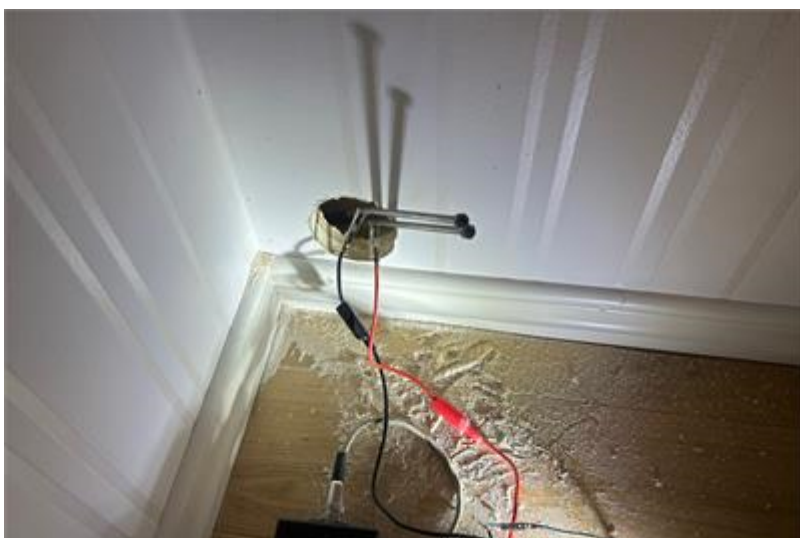
Den ovanliggande golvkonstruktionen består av plåtreglar och cellplast.

Ett provhål togs upp i den utreglade ytterväggen i sovrum 1 och i en väggregel uppmättes fuktkvoten till ca 17-18 %.

I plintgrunden uppmättes fuktkvoten till ca 15-22 %.

Vidare togs ett provhål upp i ytterväggen i garaget, och i syllén uppmättes fuktkvoten till ca 11-12 %.

Vid kontroll av konstruktion uppmättes fuktkvoter över kritiskt gränsvärde för mikrobiell tillväxt i trä, därför rekommenderar vi att denna besiktning kompletteras med en fördjupad teknisk undersökning av husets grundkonstruktioner.
