# Besiktningssprotokoll

Anticimex Försäkringsbesiktning i samarbete med Fastighetsbyrån

Fastighetsbeteckning: Opalen 13	
Fastighetsadress: Sandgatan 49	
Postnummer: 311 34	Ort: Falkenberg

Besiktningdatum: 2026-05-25	Protokollnummer: 69645852
Temperatur: 17 °C	Väderlek: Sol
Tekniker: Johan Dalsmark	
E-post: johan.dalsmark@Anticimex.se	
Kontor: Halmstad	
Närvarande: Fastighetsägare

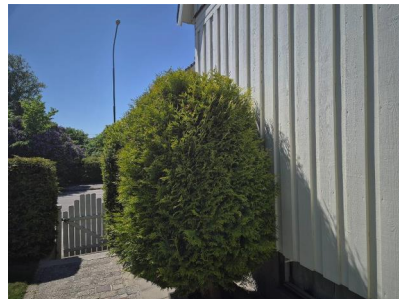
Växter finns i anslutning till byggnaden.

När det finns rabatter och växter nära byggnaden finns risk att fukt stannar kvar i väggarna. Detta kan i sin tur orsaka invändiga fuktskador. Växternas rötter kan också skada grundmuren och sätta dräneringsledningen ur funktion.

Området närmast huset rekommenderas att vara fritt från växtlighet.

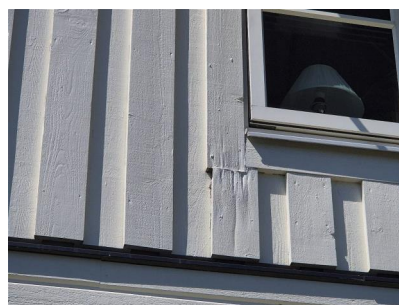
Lokala rötskador noteras i fasadpanelen.

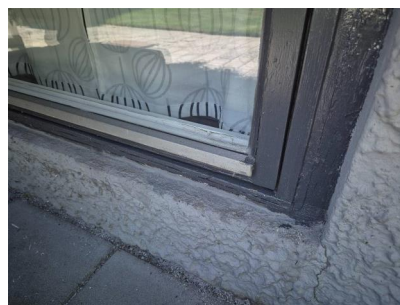
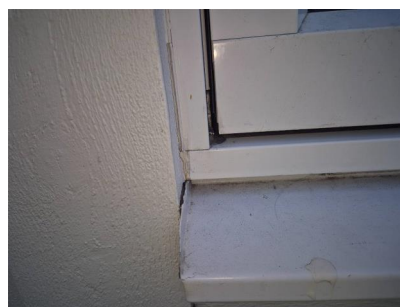
Källarfönster saknar fönsterbleck.  
Otätheter noteras i anslutning till fönsterbleck.

Bristerna medför ökad risk att vatten kan tränga ner i bakomliggande konstruktion med fuktrelaterade skador som möjlig följd.

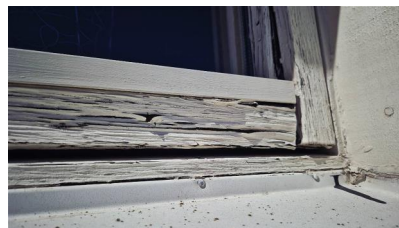
Rötskador noteras i fönster i trappan.

Det rekommenderas att kontakt tas med fackman för kontroll av orsak och omfattning samt för bedömning av eventuella åtgärder.

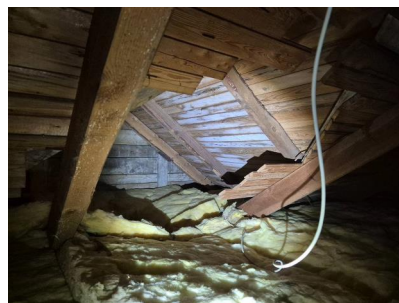
Mikrobiell påväxt finns på underlagstaket.

Detta kan vara ett tecken på att vinden tillförs fukt inifrån bostaden. Observera att besiktning av bostadens ventilationssystem inte har ingått i uppdraget.

För att komma tillrätta med detta kan fuktillförseln inifrån bostaden behöva minskas. Det kan göras genom att ventilationen i bostaden förbättras samt att eventuella otätheter i vindsbjälklaget (tak-/väggvinklar, taklucka med mera) tätas. Läs Anticimex faktablad om uppvärmda vindsutrymmen för tips och råd.

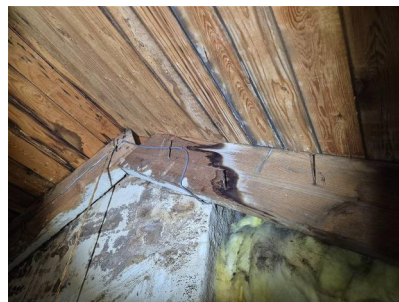
Fuktfläckar noteras på underlagstak och takstolar främst intill murstocken.

Vid fuktindikering mot missfärgningarna kunde inga förhöjda fuktindikationer påvisas.

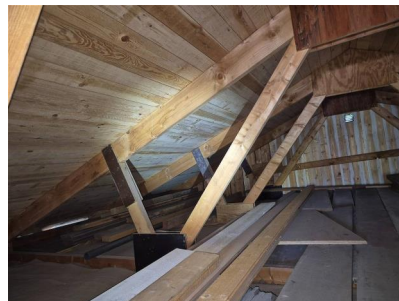
Mikrobiell påväxt noteras på underlagstaket.  
Spricka noteras i fönsterglas.  
Färg och kittsläpp noteras från fönster.

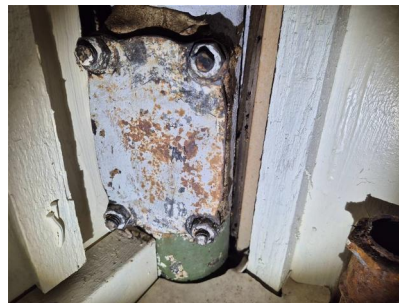
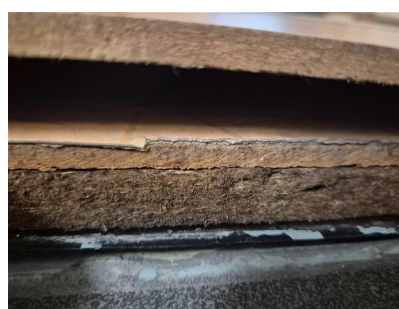
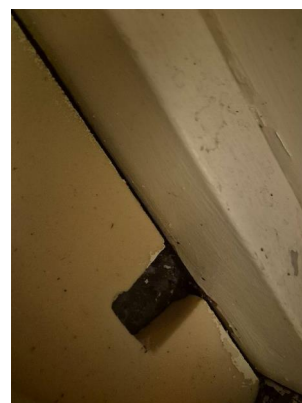
I källaren finns påreglade väggar och flytande golv.

Vid avloppsrör i förrådet kan man se de påreglade väggarnas uppbyggnad. Väggen består av källarens yttervägg, papp, regler samt gipsskiva. Vid fuktkvotsmätning i regel uppmättes en fuktkvot på 13%.

Golvkonstruktionen består av betonggolv, platonmatta, masonit, plastmatta samt ytskikt. Delar av golvet ligger ovan cellplast. Vid luktkontroll utmed golv/väggvinklar upplevdes ingen avvikande lukt.

I regel ner mot betongplattan i förrådet uppmättes en fuktkvot på 14%.

Risk för mikrobiell tillväxt föreligger om den relativa fuktigheten (RF) i den omgivande luften är över 75% vilket i gran- och furuvirke motsvarar en fuktkvot (FK) på ca 17%. Vid en långvarig fuktkvot på >28% finns risk för rötskador.

Befintliga påreglade väggar och golvkonstruktionen riskerar på grund av naturlig fuktpåverkan att drabbas av fuktrelaterade skador med mikrobiell påväxt och mikrobiell lukt som möjlig följd.
