Besiktningssprotokoll

Anticimex Försäkringsbesiktning i samarbete med Fastighetsbyrån

Fastighetsbeteckning: Rosen 4	
Fastighetsadress: Margaretavägen 16	
Postnummer: 592 31	Ort: Vadstena

Besiktningdatum: 2026-05-27	Protokollnummer: 69707329
Temperatur: 15 °C	Väderlek: Sol
Tekniker: Viktor Andersson	
E-post: Viktor.Andersson@anticimex.se	
Kontor: Linköping	
Närvarande: Fastighetsägare

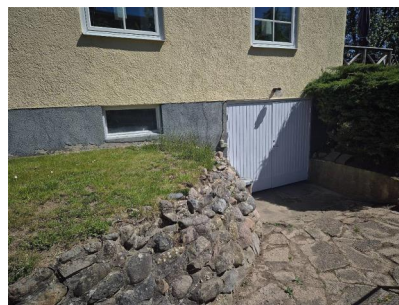
Utvändigt / Markförhållanden

Marken lutar mot huset vid garagedörr.

Detta innebär en ökad fuktbelastning mot grunden vilket i sin tur kan orsaka fuktskador i huset.

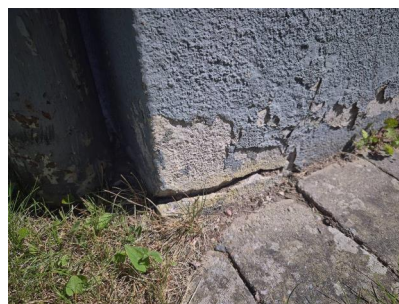
Utvändigt / Sockel

I hörnet till höger om huset mot framsidan och intill garageport finns större sprickor i putsen.

Risk finns att fukt tränger in och orsakar frostsador. Rekommenderas kontakt med murare för kontroll och åtgärd.

Färgsläpp finns i sockel enligt förväntan sett till husets ålder.

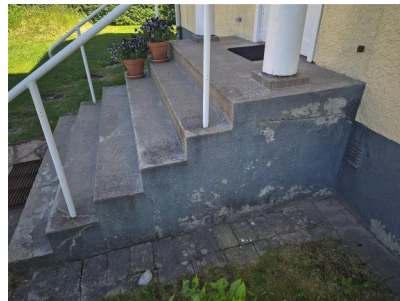
Utvändigt / Entrétrappa

Större spricka finns på sidan samt skador i trappsteg. Rekommenderas kontakt med murare för kontroll och åtgärd.

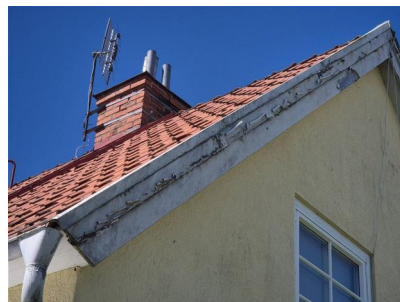
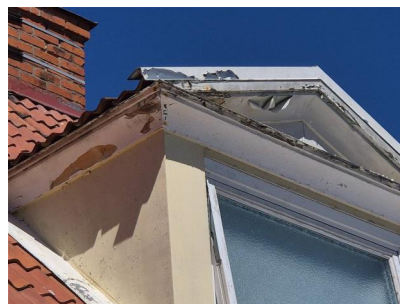
Utvändigt / Fasad

Vindskivor på hus och frontespiser i behov av att skrapas och målas.

Frontespiser saknar hängrännor.

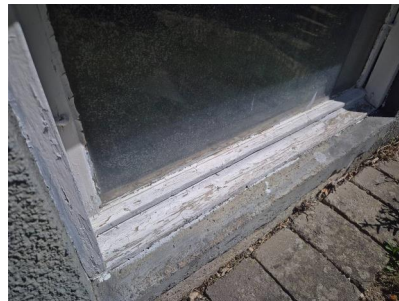
Utvändigt / Fönster

Trädetaljer runt källarfönster och duschrum på övre plan är i behov av målning/underhåll.

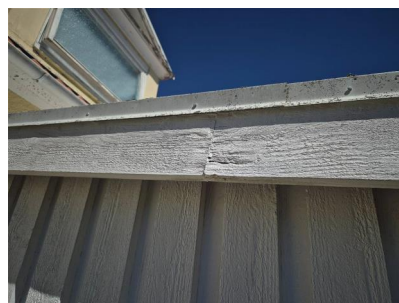
Utvändigt / Altan/uterum

Vindskiva mot altanen noteras vara rötskadad. Rekommenderas att byta skadade delar.

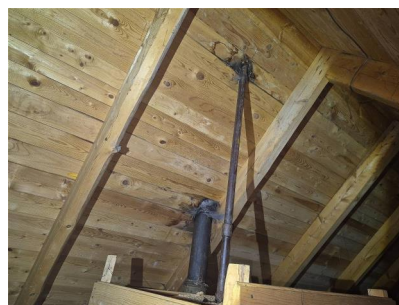
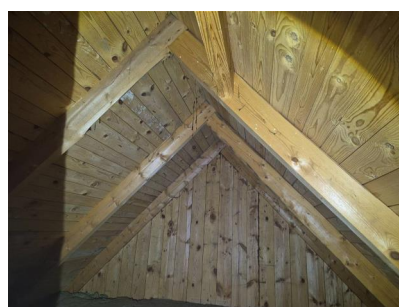
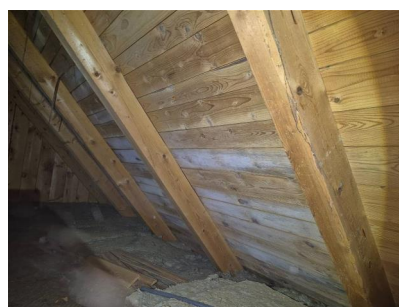
Utvändigt / Vind

Expansionskärl finns installerad på vind.

Expansionskärl som är i bruk på vinden är olämpligt placerat då ett läckage kan leda till att vatten rinner ut i omkringliggande konstruktioner med fuktskador som följd.

- Fuktbläckor finns runt genomföringar enligt förväntan. Inga förhöjda fuktvärden kan uppmätas vid besiktningen.
- Mindre mängd påväxt finns mot takfoten mot framsidan. Detta har enligt uppgift inte ändrats sedan nuvarande ägare köpte huset.
- Ingen gavelventilation finns, samt bristfällig ventilation mot takfoten. Det finns ventilation i skorstenen.

Trots ovan noteringar är vinden i bra skick.

Vid kontroll av vinden uppmättes fuktvärden under kritisk fuktnivå för mikrobiell tillväxt.

Fuktkvoten i takbjälkar uppmättes till 8%.

Risk för mikrobiell påväxt föreligger om fuktkvoten överstiger 17%.

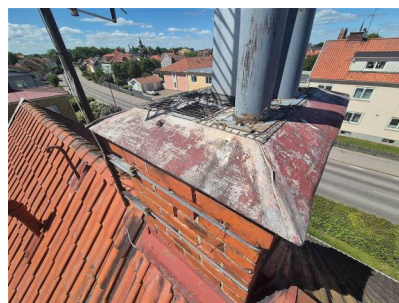
Utvändigt / Skorsten

Skorstenen saknar väderskydd.

Väderskydd kan monteras för att skydda mot nederbörd som annars kan orsaka fuktskador och frostsprängning i skorstenen/murstocken.

Vi rekommenderar att du kontaktar en plåtslagare för att ta reda på hur och om ett väderskydd ska monteras.

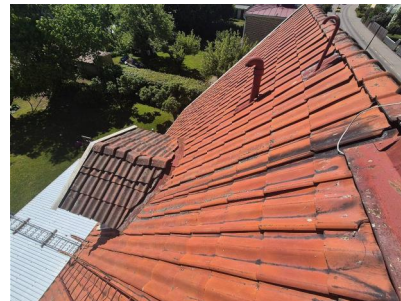
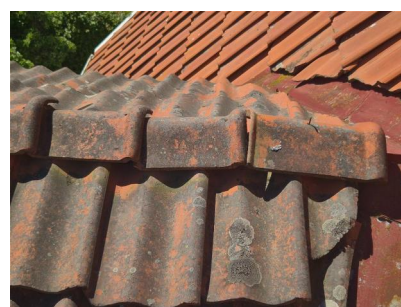
Utvändigt / Tak

Nockpannor ovanför badrum på frontespis mot baksidan täcker bristfälligt. Rekommenderas kontakt med takläggare för kontroll och åtgärd.

Yttertaket är äldre.

Takpannor, underlagspapp och plåtdetaljer har enligt vår bedömning en begränsad livslängd. Eftersom husets taktäckning är äldre har det ett minskat motstånd mot vatteninträning. Detta i sin tur kan leda till fuktskador på träläkt och vidare ner i underliggande konstruktioner.

Taket är besiktat från takstege och mark.

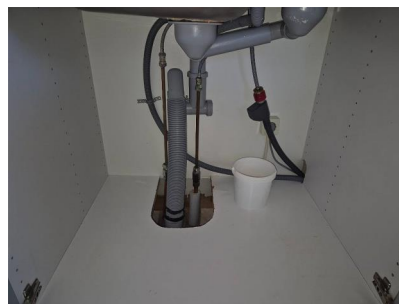
Entréplan / Kök

Fuktskydd saknas i diskbänksskåp.

Utan fuktskydd är det svårt att upptäcka läckage från rörledningar. Vatten kan då tränga in i omkringliggande konstruktioner och orsaka fuktskador.

För att upptäcka eventuella läckage, installera ett fuktskydd.

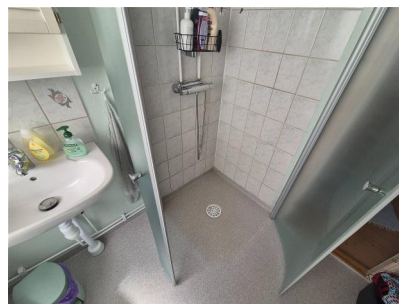
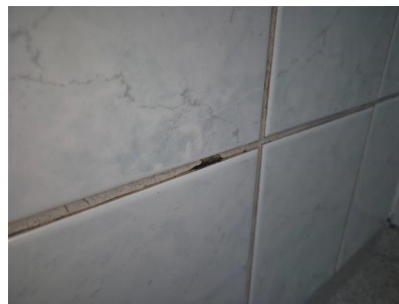
Övre plan / Dusch/Toalett

Våtutrymmet har äldre yt-/tätskikt.

Eftersom funktionen, som innebär att ytskiktet/tätskiktet ska vara vattentätt, kan vara nedsatt finns en ökad risk att vatten tränger igenom ytskiktet/tätskiktet med vattenskador i omkringliggande konstruktioner som följd.

- Rör genomföringar finns i golv till element.
- Mindre fogsläpp finns mellan kakelplattor på väggen i dusch.

Duschen bedöms vara i väl underhållet skick. En renovering anses inte nödvändig i närtid.

Fuktindikering i utrymmet gav inga förhöjda fuktindikationer.

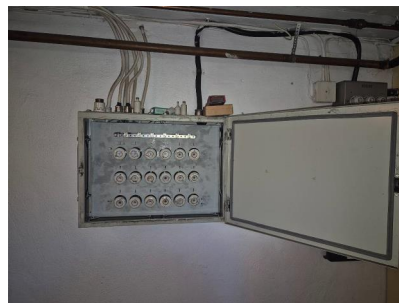
Källarplan / Hall

Jordfelsbrytare finns ej.

Det finns inget krav att hus byggda före år 2000 ska ha jordfelsbrytare. Jordfelsbrytaren minskar dock risken för personskador och brand orsakade av elanläggningen.

Grupschema finns inte.

Kontakta en elektriker för kontroll och åtgärd.

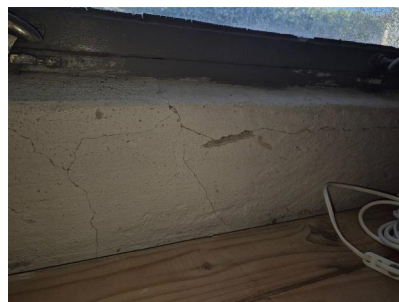
Källarplan / Förråd

Sprickor och putssläpp finns i yttervägg av betong.

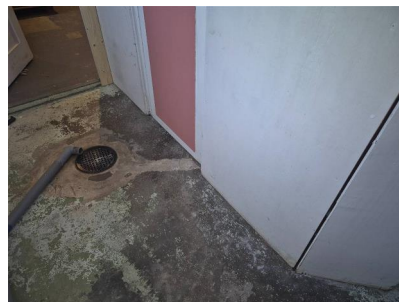
Källarplan / Tvättstuga

Inget fuktskydd finns mot utreglad vägg till dusch.

Risk finns att fukt tränger in och orsakar fuktskador.

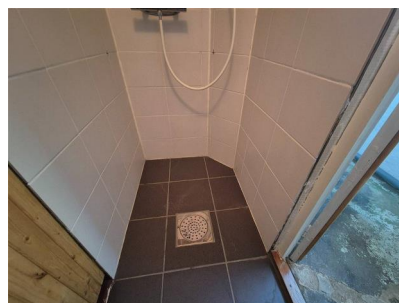
Källarplan / Dusch

Duschen är placerad nära dörrar.

Duschens placering i våtutrymmet utgör en risk för fuktskador i karmkonstruktionen.

Klämringen i golvbrunnen är inte monterad enligt monteringsanvisning. Brunsmanschetten sticker ut under klämringen och det finns en glipa mellan klämring och brunnens säte.

Golvfallet är bristfälligt utfört.

Vid fuktkontroll av dörrkarm intill dusch uppmäts en fuktkvot på 12%.

Risk för mikrobiell påväxt föreligger om fuktkvoten överstiger 17%.

För att minska risken för fuktskador på väggkonstruktion rekommenderas att man skyddar dörrar mot vattenbegjutning.
