Besiktningssprotokoll

Anticimex Försäkringsbesiktning i samarbete med Fastighetsbyrån

Fastighetsbeteckning: Byn 1:247	
Fastighetsadress: Talgoxevägen 4	
Postnummer: 836 95	Ort: Ås

Försäkringsbesiktning

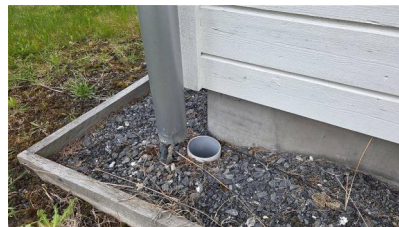
Stuprör är ej anslutet till markledning.

Tillse att stuprör leds till markledning.

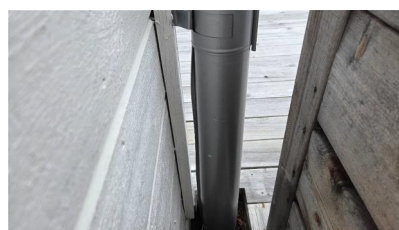
Frostsprängning förekommer på stuprörsfals.

Rekommenderar att stupröret byts ut.

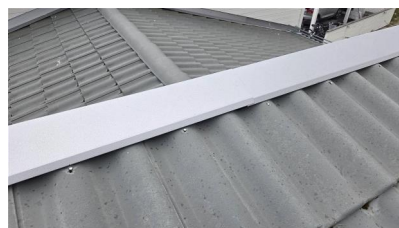
Det noteras även att plåtbeslaget i toppen av ena sidan på taket är något kort, vilket skapar ett väldigt sparsamt överlapp där det enkelt kan dra in snö/regn. Undersöker möjligheten att förlänga plåtöverlappet mot takpannorna och montera nocktätning.

-Plåtbeslag täcker inte spikraden på takpannor.
-Nocktätning finns ej.

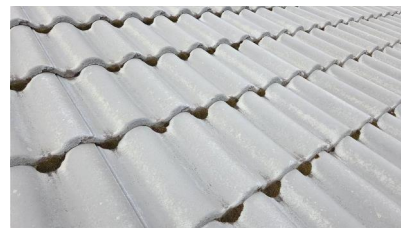
På yttertaket noteras några trasiga takpannor, vilket är vanligt efter vinterns påfrestningar. Det finns även sparsam mosspåväxt på pannorna. Jag rekommenderar att man skapar en årlig rutin med översyn och byte av eventuellt skadade takpannor, vidare bör man hålla taket rent från mossa.

Sparsam mosspåväxt noteras på takpannor.

Rekommenderar att mossan avlägsnas.

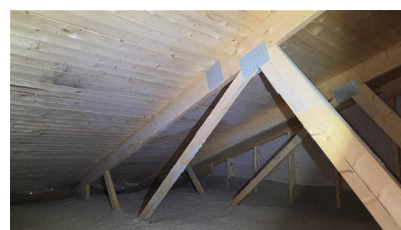
Vid kontroll av vinden uppmättes fuktvärden under kritisk fuktnivå för mikrobiell tillväxt och en normal lukt upplevdes. Fuktkvoten i underlagstak/takbjälkar uppmättes till 9 %.

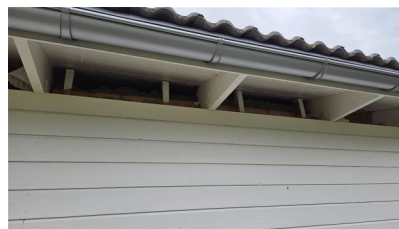
Fasadpanel är ej färdigställd mellan takstolsfack.

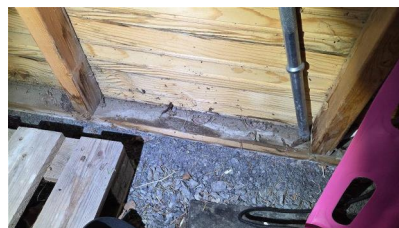
Fuktfläckar syns på nederkant av väggar.
