# Besiktningsprotokoll

Anticimex Försäkringsbesiktning i samarbete med Fastighetsbyrån

| Fastighetsadress:<br>Sammels väg 1 | |

| Besiktningsdatum:<br>2026-05-27 | Protokollnummer:<br>69725080 |

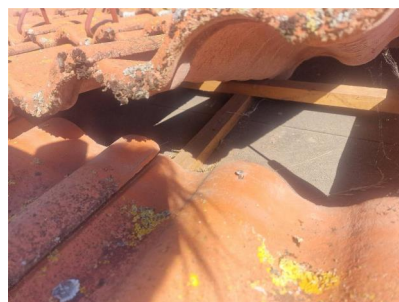
Påväxt av lav finns lokalt på takpannorna.

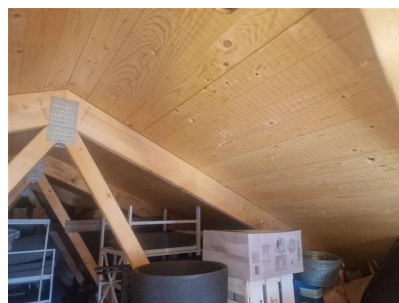
Inget att notera.

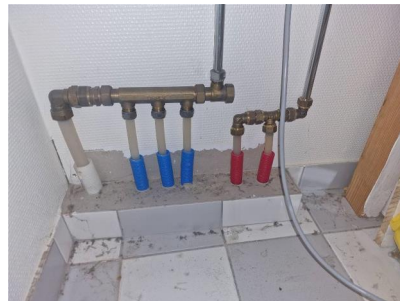
Rör genomföringar finns i golvet via golvklackar.  
Golvbrunn finns inte i utrymmet.

Bristerna medför en ökad risk att vatten kan tränga in i omkringliggande konstruktioner med fuktrelaterade skador som möjlig följd.

Vid fuktindikering i utrymmet noterades inga förhöjda fuktindikationer.
