Fastighetsuppgifter

Fastighetsbeteckning
Bottnaryds Prästgård
1:142
Adress
Åkerstigen 8
56576 Bottnaryd

**Besiktningsuppgifter**

Uppdragsnummer	F 1878
Besiktningsdatum	2026-05-28
Besiktningsföretag	OBM Jönköping AB
Besiktningsförrättare	Mats Josefsson
Närvarande	Säljare
Giltig till och med	2027-05-28

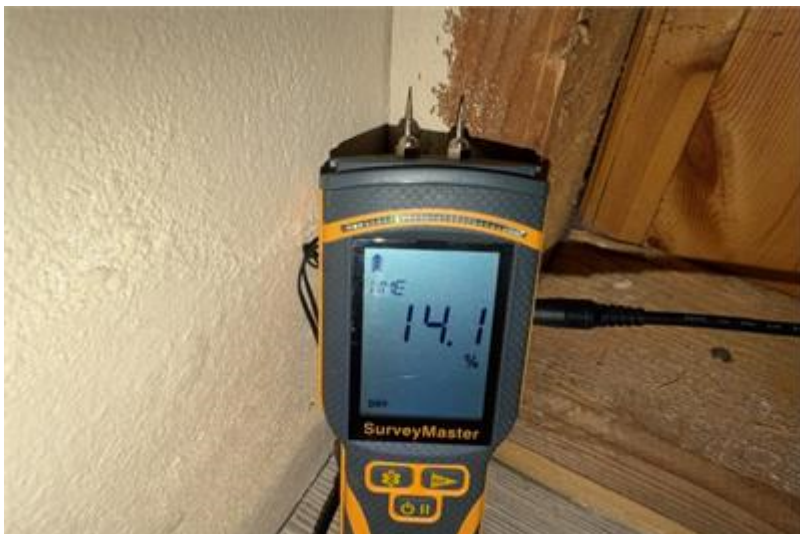
Bilaga 1 för kontroll av valda konstruktioner

Byggnadsdel	Källarplan/gillestuga
Konstruktionsdel	Yttervägg
Konstruktionsuppbyggnad	Träkonstruktion mot yttervägg

Vid kontroll av konstruktionen uppmättes fuktkvoten till ca 14 %.

Det kritiska gränsvärdet för mikrobiell tillväxt brukar anges till ca 15-17% fuktkvot (FK).

Notera att stickprovsmässig undersökning är utförd samt att mätvärden normalt sett kan variera över årstiderna. För att säkert fastställa konstruktionens kondition och fuktstatus måste en mer omfattande undersökning utföras.
