Fastighetsbeteckning  
Kullbäckstorp 2:262  
Adress  
Kullbäckstorpsvägen 39  
43542 Mölnlycke

| Uppdragsnummer | O32280 |
| Besiktningsdatum | 2026-05-26 |
| Besiktningsföretag | OBM Besiktning Väst AB |

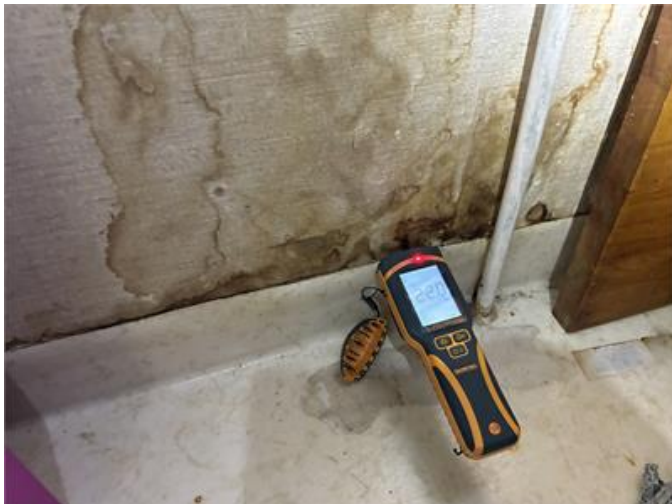
| Besiktningsresultat | | | | | |
|---|---|---|---|---|---|
| Rum med beredare | | | X | | Missfärgningar finns på vägg vid vattenutkast, vid kontroll med fuktmätare påvisades förhöjda fuktvärden. Kontakta fackman för kontroll och åtgärd. |

Rum med beredare: Missfärgningar finns på vägg vid vattenutkast, vid kontroll med fuktmätare påvisades förhöjda fuktvärden.

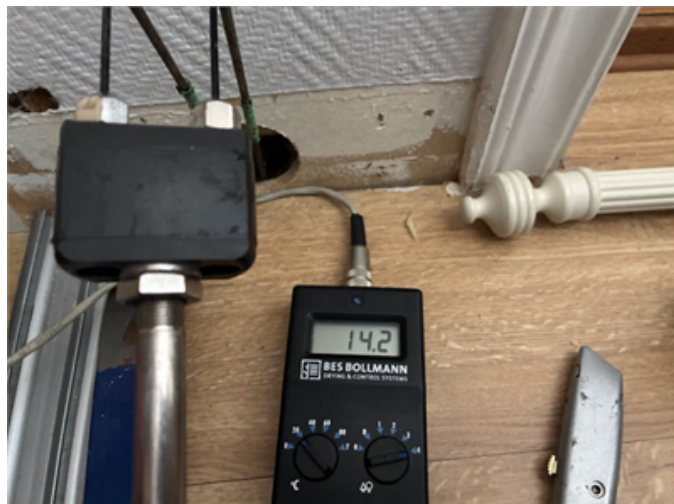
Bilden visar fuktkvotsmätning i sovrum (ytterväggsyll). Gränsvärde 17%.

Fuktkvoten uppmättes till 18% i regel i golv och 14-15% i ytterväggsyll (under gränsvärde).

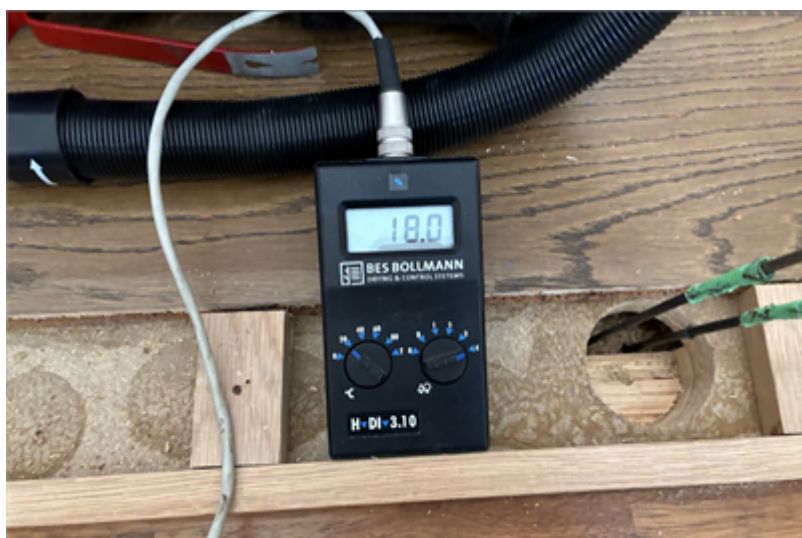
Kontroll av konstruktionen gjordes via stickprovsmässig håltagning under tröskel (golvkonstruktion) samt bakom sockel (syll).

Svagt avvikande mikrobiell lukt upplevdes i golvkonstruktionen, fuktvärden över gränsvärde för mikrobiell tillväxt uppmättes här.

Risk för mikrobiell tillväxt föreligger vid en fuktkvot på 17%.

För att utreda orsaken och omfattningen av de noterade bristerna rekommenderas att en fördjupad undersökning utförs, vilket ofta resulterar i ett åtgärdsförslag.
