Besiktningssprotokoll

Anticimex Försäkringsbesiktning i samarbete med Fastighetsbyrån

Fastighetsbeteckning: Hunneberg 69	
Fastighetsadress: Sparrfeltsgatan 244	
Postnummer: 504 44	Ort: Borås

Försäkringsbesiktning

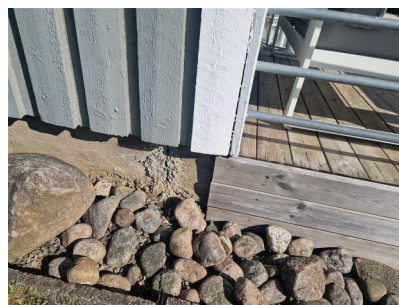
Spricka finns lokalt i sockeln mellan betongelement.

Det rekommenderas att detta tätas för att undvika att vatten tränger in i sprickan med risk för en ökad fuktbelastning i kringliggande konstruktioner.

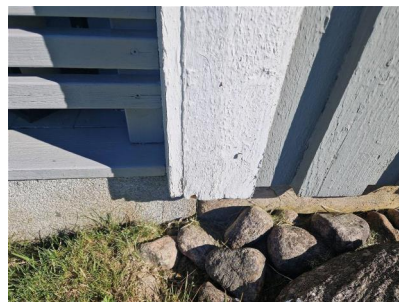
Lokalt förekommer mindre underhåll av träfasaden.

Det rekommenderas att underhåll utförs regelbundet för att säkerställa materialens livslängd.

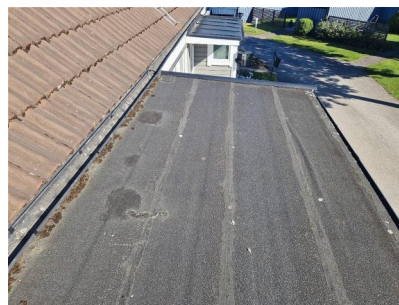
Vid besiktningen noterades att papptaket är lagat med tjärmasa och sprickor förekommer i lagningen.

Vid besiktning av förråd noterades inläckage och lokalt förhöjda värden i underlagstaket.

Vi rekommenderar en fördjupad undersökning för att bedöma orsak och omfattning. Aktuellt försäkringsbolag för byggnaden bör även kontaktas för bedömning om skadan är ersättningsbar eller ej.

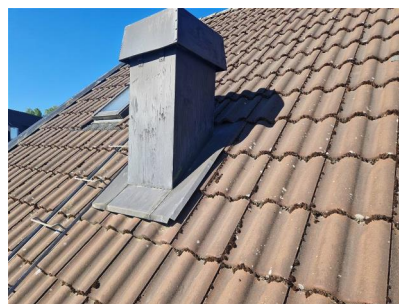
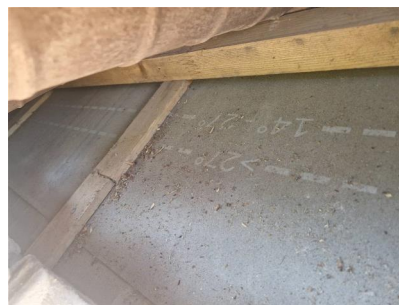
På yttertaket noterades att konstruktionen består av träfiberskivor där man monterat en diffusionsöppen duk. Denna lösningen får ses som god för att skydda de underliggande träfiberskivorna.

I övrigt noterades brister på bl.a

- Delar av plåtdetaljerna är ej bytta samband med takrenovering.
- Takduken är ej limmad mot takfotsplåten.
- Ströläkt bedöms vara underdimensionerad.
- Mindre mosspåväxt förekommer på takpannorna.

Dessa noterade brister kan leda till att vatten tränger in i bakomliggande konstruktioner med fuktrelaterade skador som möjlig följd.

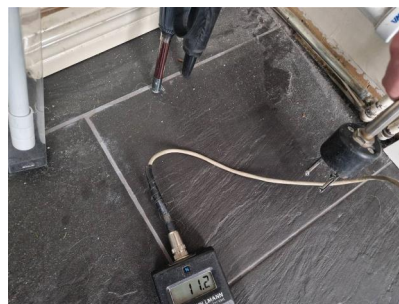
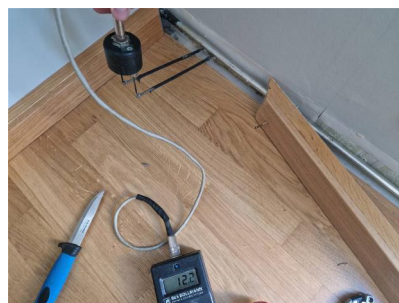
Vid kontroll av konstruktion uppmättes fuktvärden under kritisk nivå för mikrobiell tillväxt och normal lukt upplevdes.

Provhål 1 togs i yttervägg i hall.

Fuktkvoten uppmättes 11,2% i ytterväggssyll och normal lukt upplevdes i golv/väggvinkel.

Provhål 2 togs i yttervägg i vardagsrum.

Fuktkvoten uppmättes till 12,2% i ytterväggssyll och normal lukt upplevdes i golv/väggvinkel.

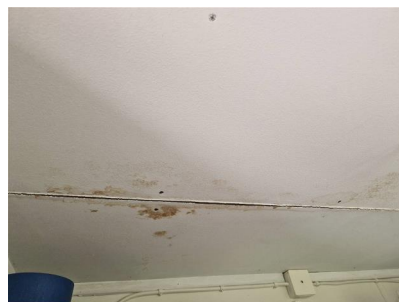
Entréplan / Förråd ingång utifrån

Se text "Utvändigt - Entrétak"
