Fastighetsuppgifter

Österöd 83:9

Trollrunan 60

**Besiktningssuppgifter**

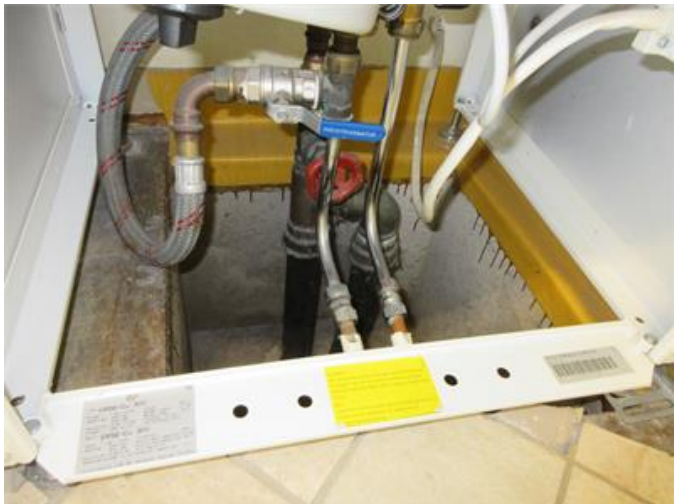
Tvättstuga: I tvättstugar skall man ha ett tillfredställande fuktskydd på golv och golv/väggvinkel. När det saknas finns det en risk att fukt kan tränga in i bakomvarande konstruktion och orsaka skador som kan påverka byggnaden negativt.

Inget tätskikt i utrymme under varmvattenberedare

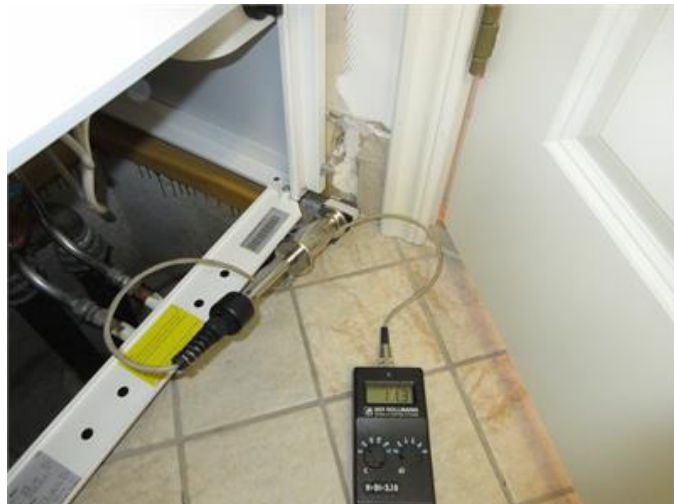
Fuktmätning i innerväggsyll i tvättstuga

Två stickprovsvisa fuktmätningar utfördes. Fuktkvoten i ytterväggsyll i v-rum mättes till 12,2 % och innerväggsyll i tvättstuga 11,3 %. Ur prov från borrhål i ur syll noterades ingen avvikande lukt.

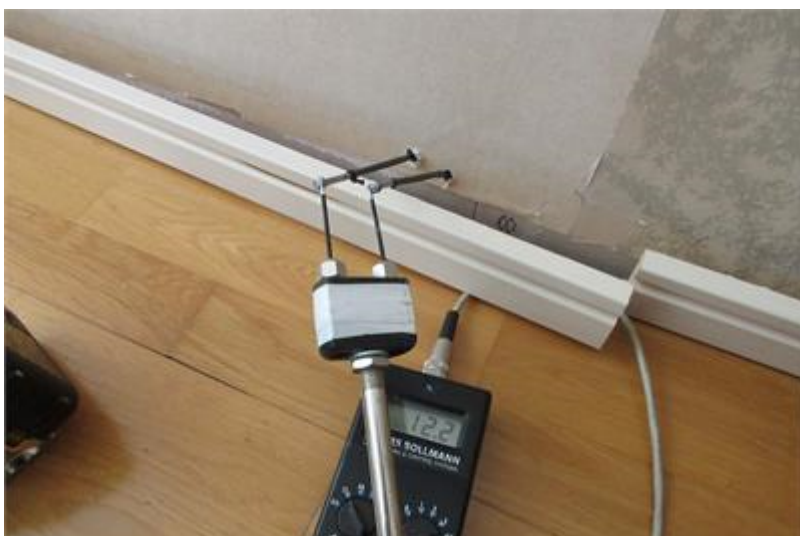
Notera att stickprovsmässig undersökning är utförd med mätvärden under kritiskt gränsvärde. För att säkert fastställa hela konstruktionens kondition och fuktstatus måste en mer omfattande undersökning utföras.
